PROGRAM PRAC KONSERWATORSKICH I RESTAURATORSKICH
WYSTRÓJ SZTUKATORSKI ORAZ COKÓŁ KOŚCIOŁA PW. NARODZENIA
ŚW. JANA CHRZCICIELA W BRZÓZIE KRÓLEWSKIEJ

Wystrój sztukatorski kościoła oraz cokół kościoła y

Brzóza Królewska, elewacja frontowa kościoła pw. Św. Jana Chrzciciela
Dz. ewid. nr 3329, obr. 0032 Brzóza Królewska, gm. Leżajsk, pow. Leżajski, woj. podkarpackie

Wizja lokalna w dn. 27.08.2024
Decyzja wpisu do rejestru zabytków

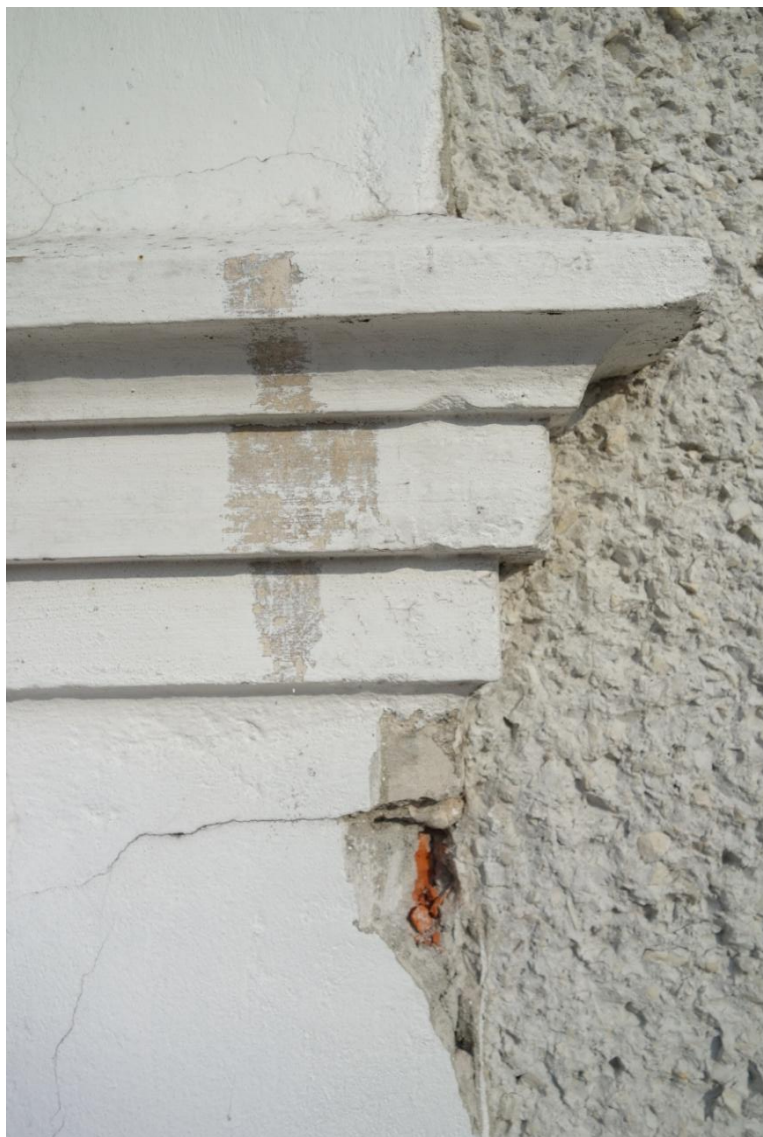
Fot. 1. Gzyms portalu wejścia głównego, wyprawy starsze w kolorze jasnopskowanym.
Fot. H. Granek - Smarzewska

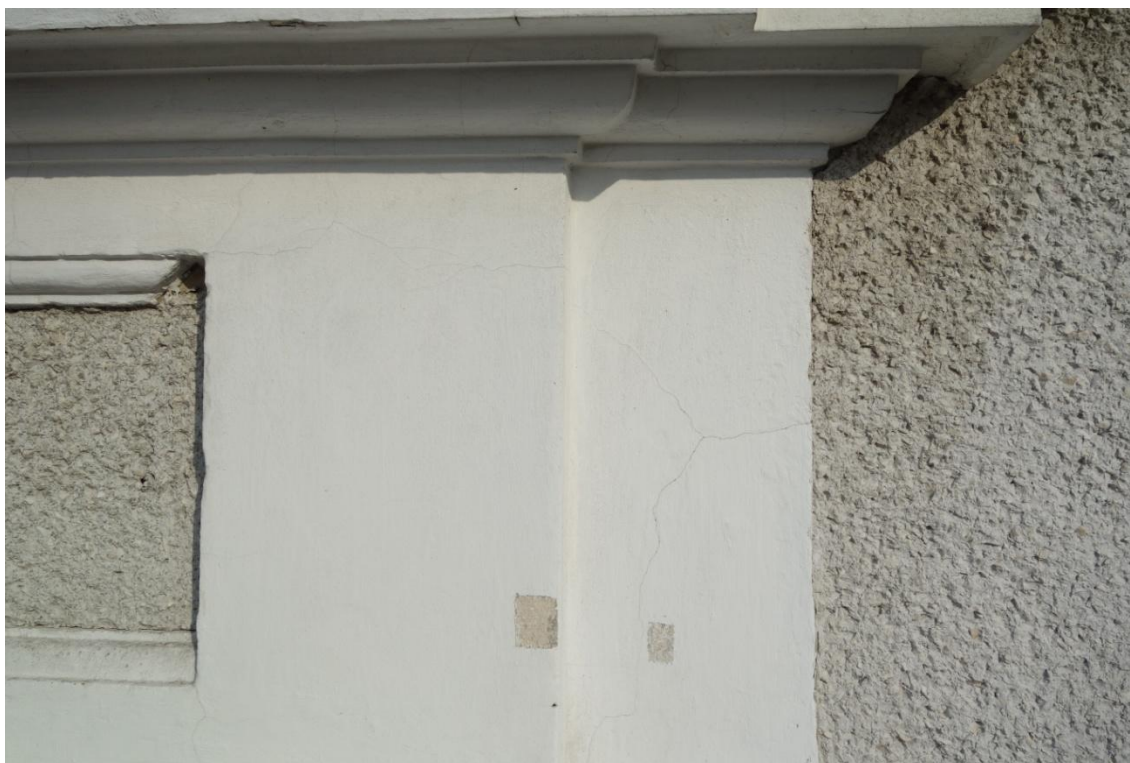
Fot. 2. Gzyms portalu wejścia głównego, wyprawy starsze w kolorze jasnopiaskowym.
Fot. H. Granek - Smarzewska

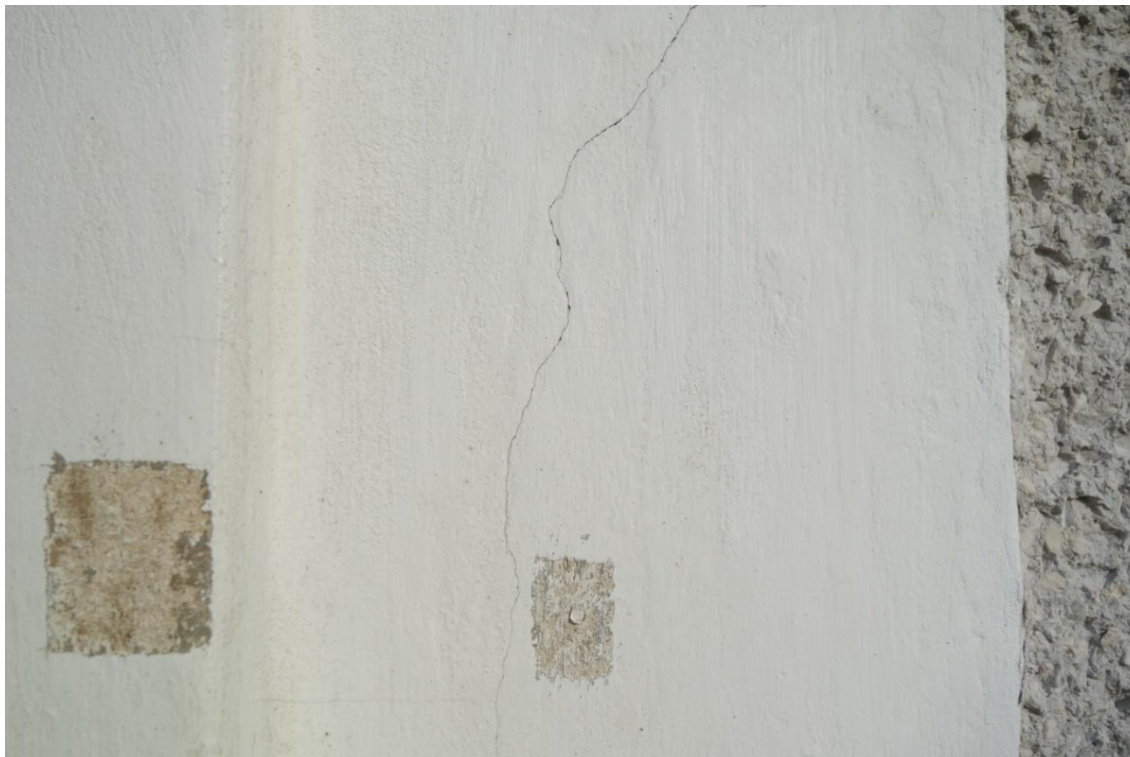
Fot. 3. Zbliżenie odkrywek na gzymsie portalu wejścia głównego, na oryginalnej wyprawie w kolorze jasnopiaskowym widoczna szlichta mineralna – cementowa oraz nawarstwienia malarskie.
Fot. H. Granek - Smarzewska

3. Oczyszczenie powierzchni metodą strumieniowo ścierną na sucho lub mokro (w otulinie wodnej) z zastosowaniem ścierniwa kwarcowego lub szklanego (kulki) we frakcjach poniżej 0,16 mm. Należy dobrać ciśnienie robocze oraz odległość od podłoża by nie naruszać warstwy przypowierzchniowej wypraw. Ewentualne miejsca z zachowanymi historycznymi warstwami malarskimi zabezpieczyć – osłonić na czas oczyszczania.

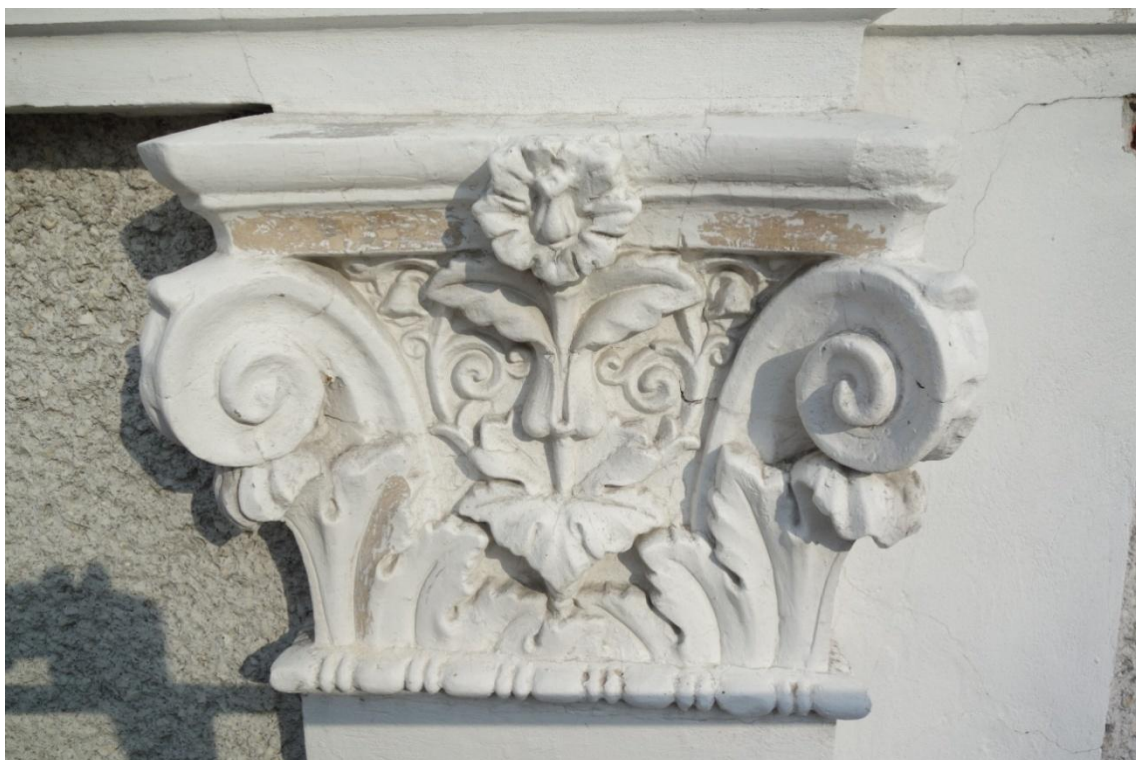
Fot. 4. Kapitel pilastru portalu wejścia głównego, odlew z zapraw barwionych w masie w kolorze jasnopiaskowym, zaprawy starsze.
Fot. H. Granek - Smarzewska

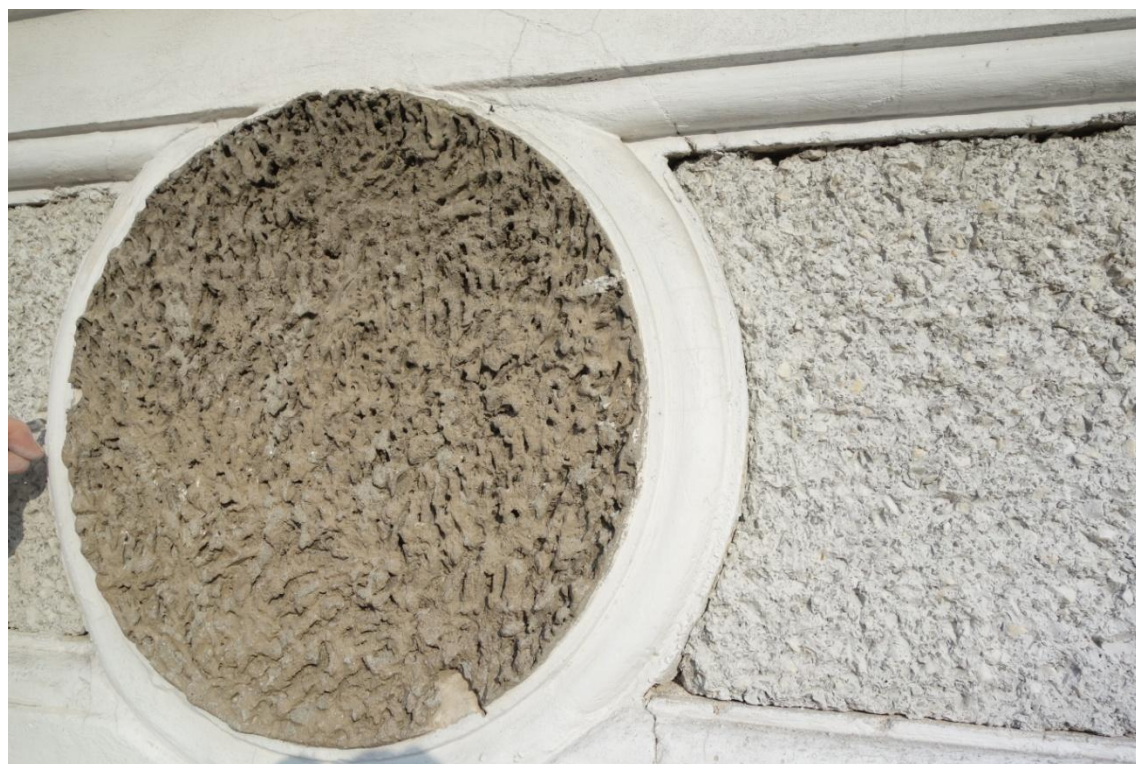
Fot. 5. Detal płyciny poziomej nad wejściem głównym, wypełnienie z tynku barwionego w masie w kolorze brunatno – szarym wykonany w technice nakrapiania.
Fot. H. Granek - Smarzewska

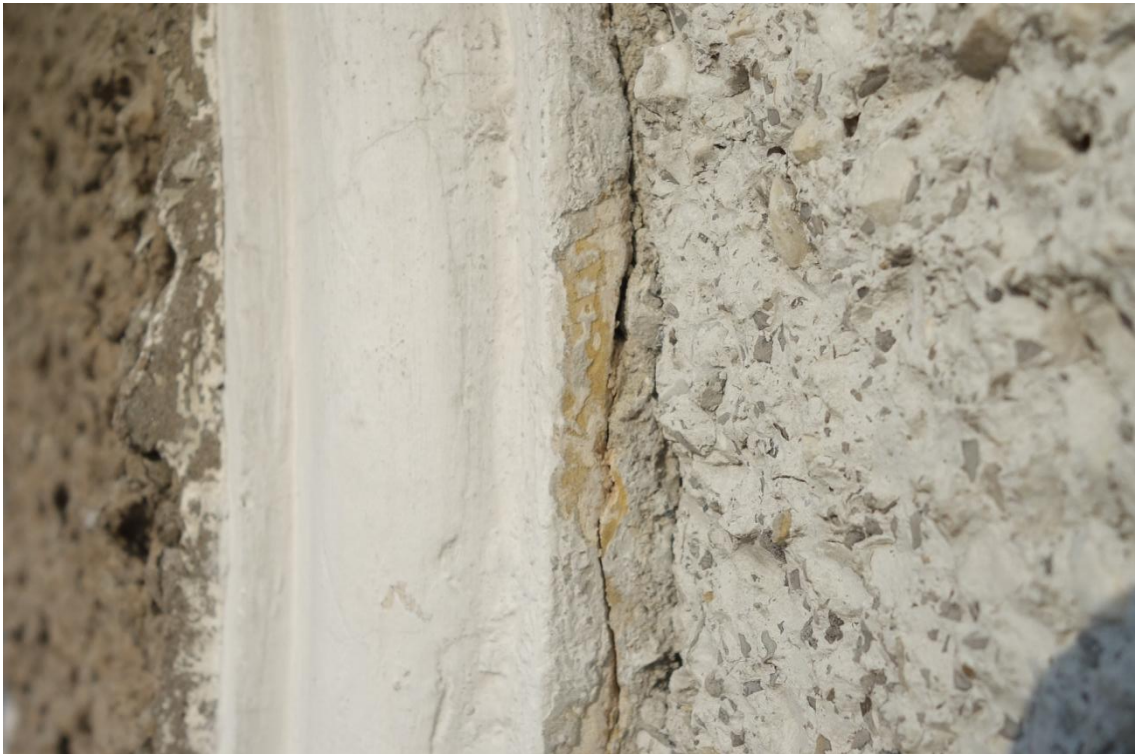
Fot. 6. Zbliżenie reliktyw opracowania malarskiego w kolorze żółci na profilowanym obramieniu okrągłej zdobiny umieszczonej w centrum płyciny poziomej nad wejściem głównym.

2. Wykonanie badań odkrywkowych w obrębie elementów wystroju sztukatorskiego, w szczególności w partii portalu wejścia głównego, gdzie we wstępnym rozpoznaniu odnaleziono relikty opracowania malarskiego, w celu szczegółowego rozpoznania budowy technologicznej i sposobu wykończenia. Ewentualne pobranie próbek warstw malarskich i wypraw barwionych w masie do badań specjalistycznych: petrografia, badania chemiczne. Wyniki badań odkrywkowych i ewentualnie specjalistycznych przedstawić w drodze komisji konserwatorskiej. Zależnie od zastanej sytuacji komisję powołać przed lub po oczyszczeniu elementów wystroju sztukatorskiego w celu zdecydowania o sposobie dalszego postępowania.

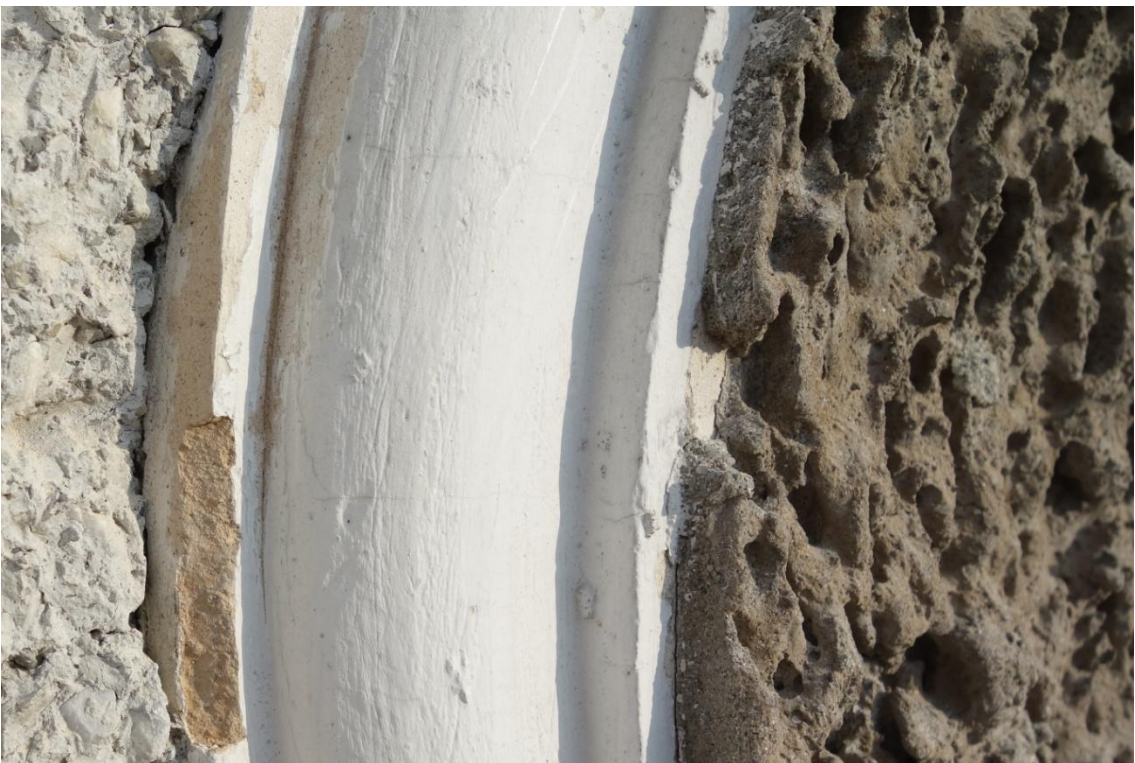
Fot. 7. Zbliżenie barwnej zaprawy sztukatorskiej kolorze jasnopiaskowymi na ubiciu profilowanego obramienia okrągłej zdobiny umieszczonej w centrum płyciny poziomej nad wejściem głównym.

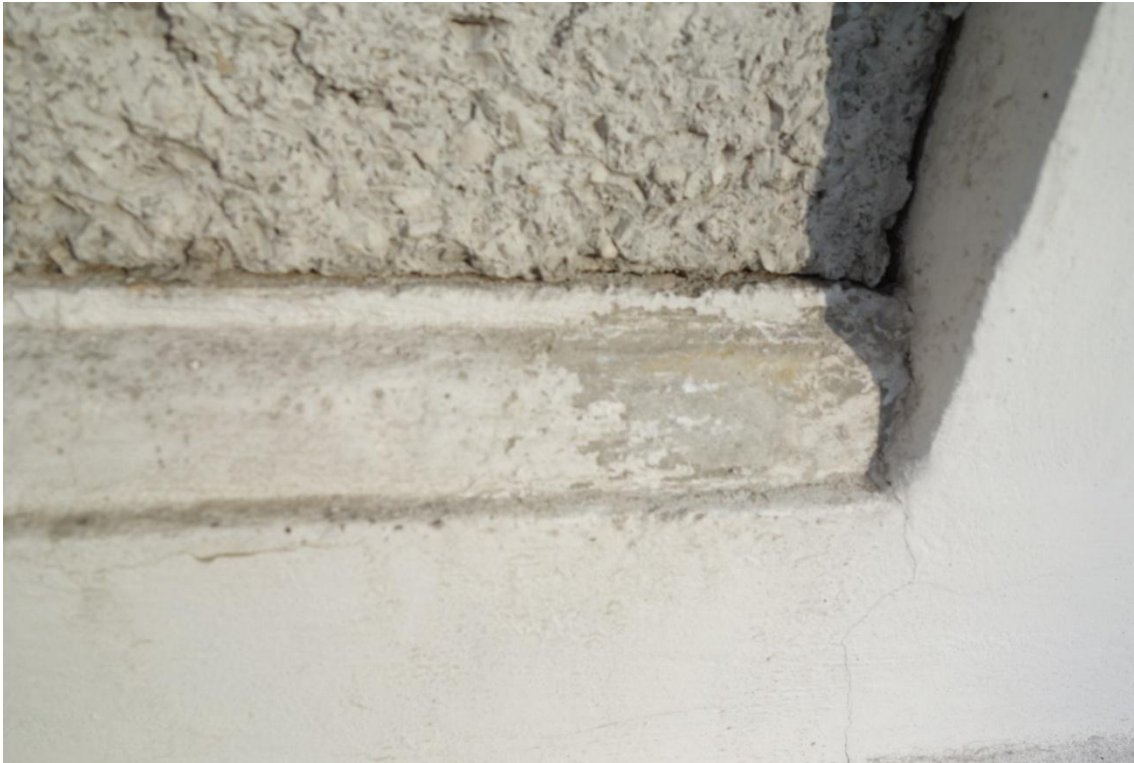
Fot. 8. Zbliżenie odlewanego profilu zamocowanego w płycinie poziomej nad wejściem głównym, zaprawa barwiona w masie w kolorze jasnopsiaskowym, wyprawy starsze.
Fot. H. Granek - Smarzewska

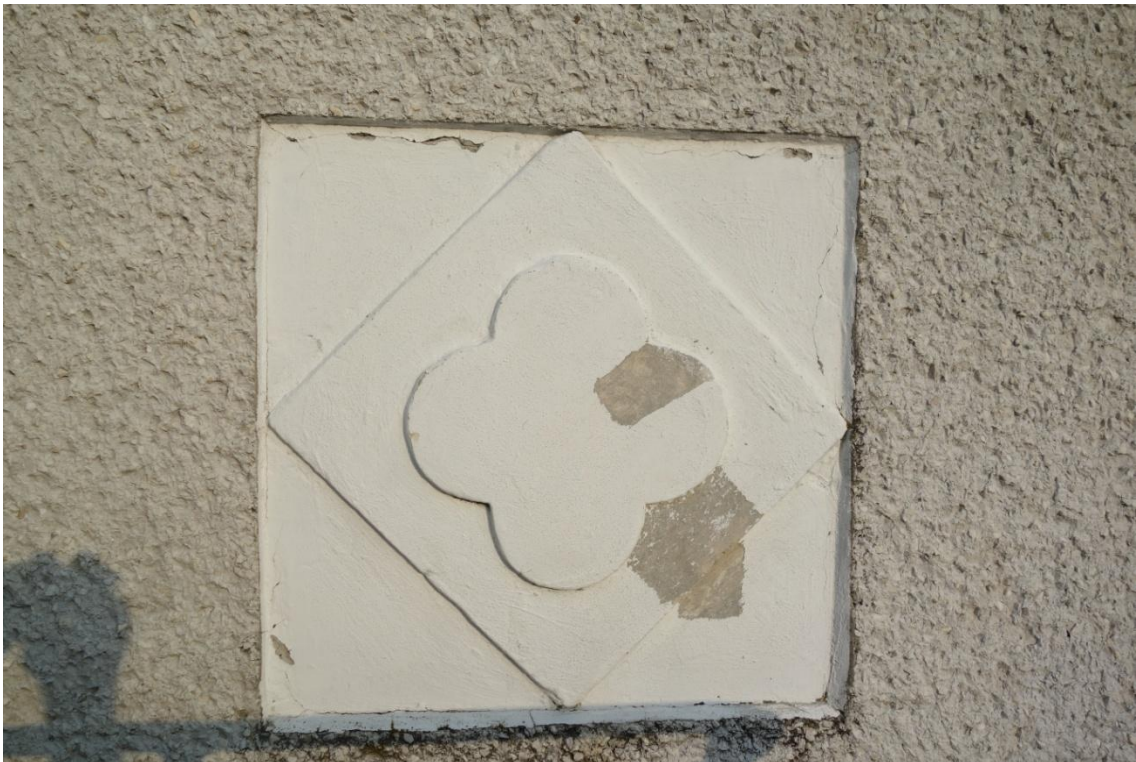
Fot. 9. Zdobina na wysokości okna powyżej wejścia głównego, po prawo w widoku na wprost – odlew wykonany z zapraw barwionych w masie w kolorze jasnopsiaskowym, wyprawy starsze.
Fot. H. Granek - Smarzewska

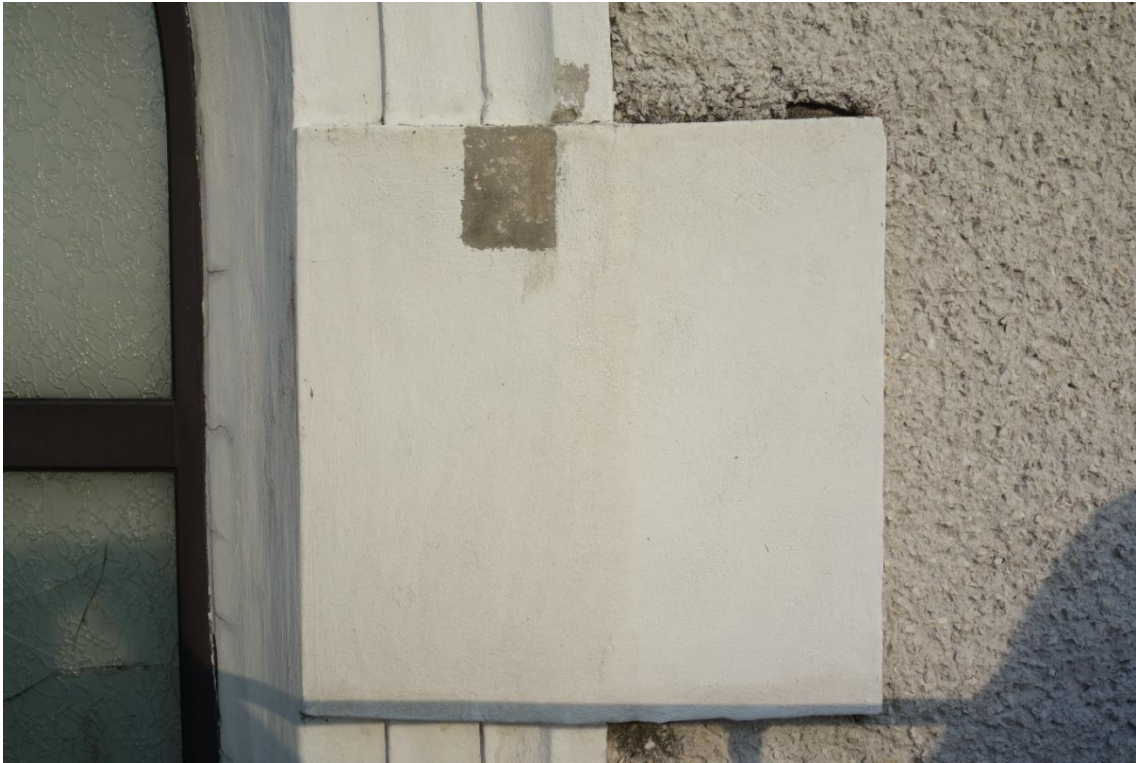
Fot. 10. Oprawa okna nad wejściem głównym, stylizowany kliniec boczny, prawy w widoku na wprost – zaprawa barwiona w masie w kolorze jasnopiaskowym, wyprawy starsze.
Fot. H. Granek - Smarzewska

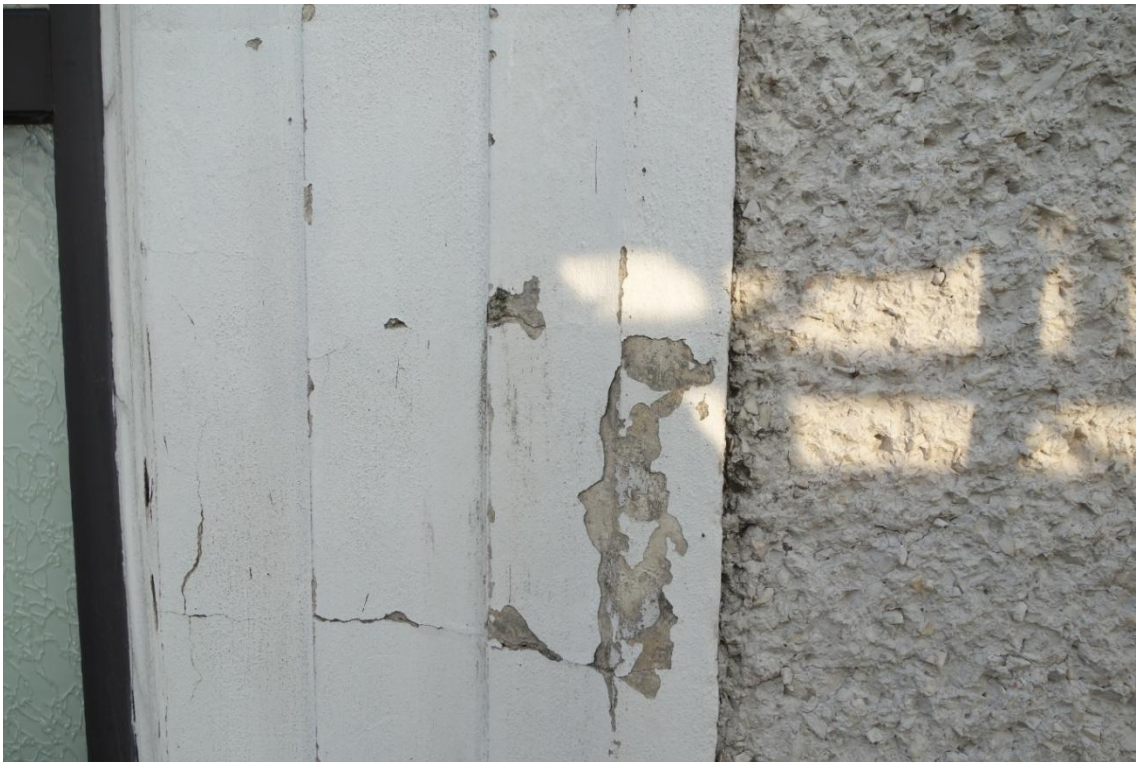
Fot. 11. Profilowana opaska okna nad wejściem głównym, zaprawy starsze w kolorze jasnopiaskowym.
Fot. H. Granek - Smarzewska

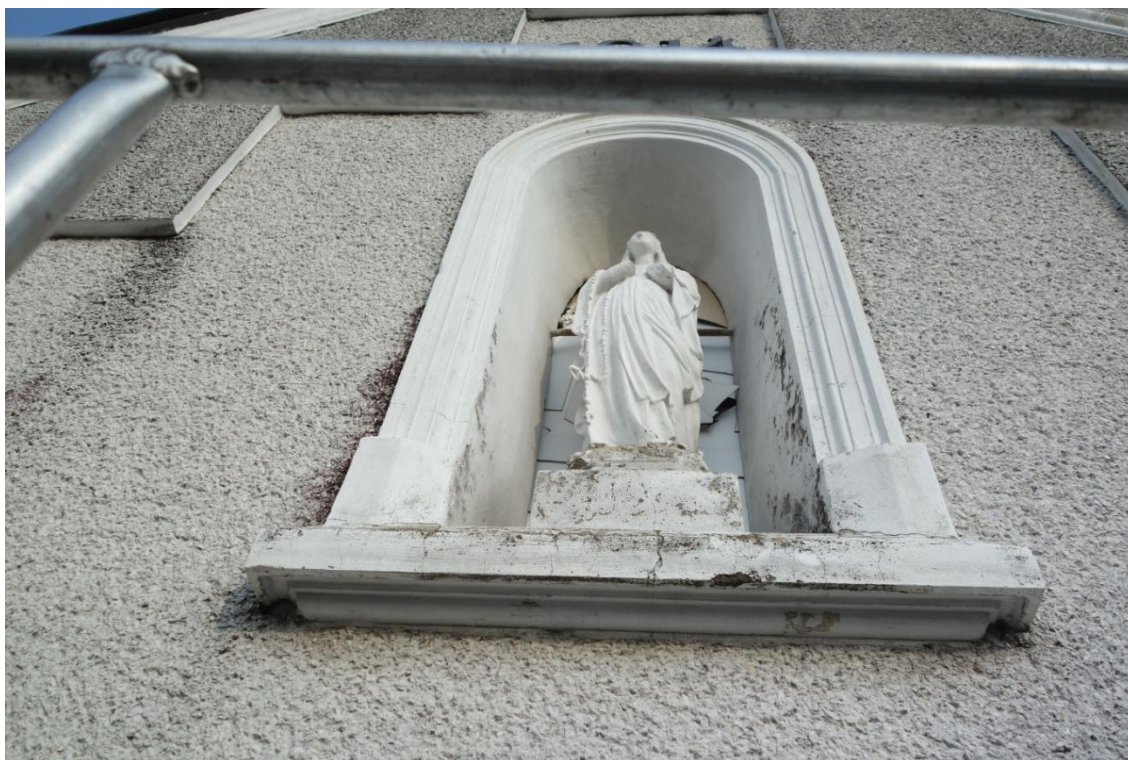
Fot. 12. Oprawa wnęki z figurą Matki Bożej z Lourdes z widocznym wypracowanym w zaprawie kapinosem parapetu.

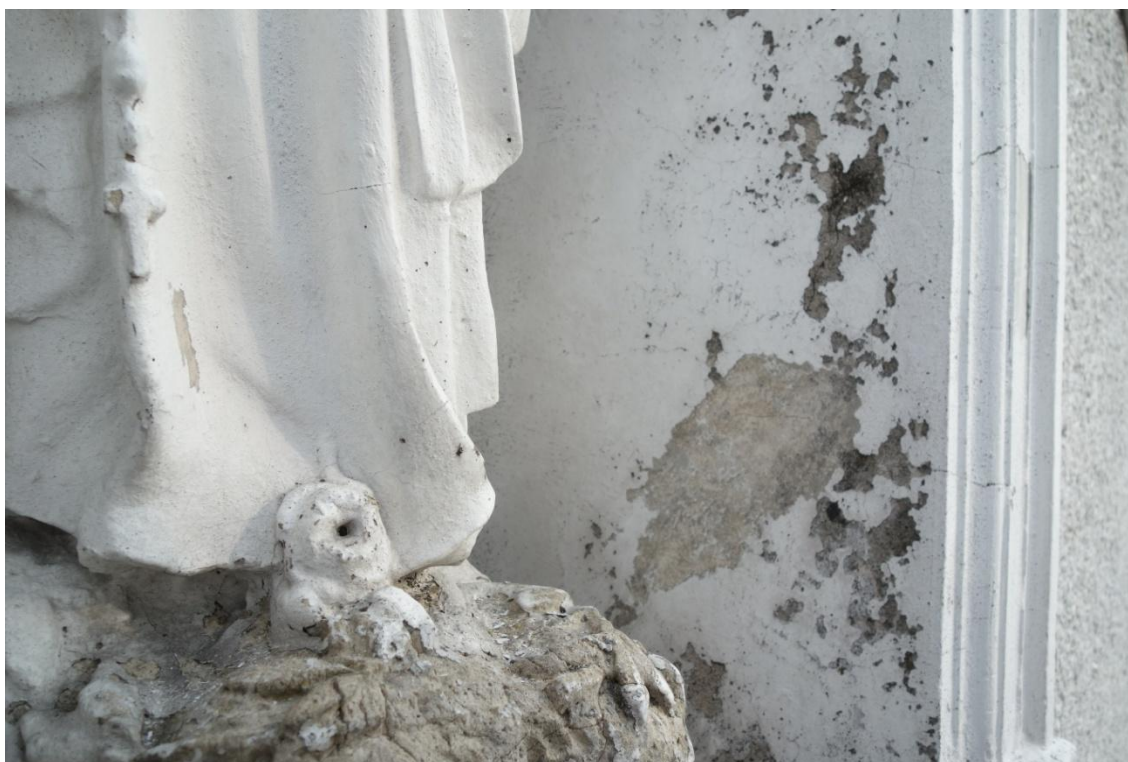
Fot. 13. Wnęka z figurą Matki Bożej z Lourdes – wyprawy starsze, barwione w masie w kolorze jasnopsiaskowym.

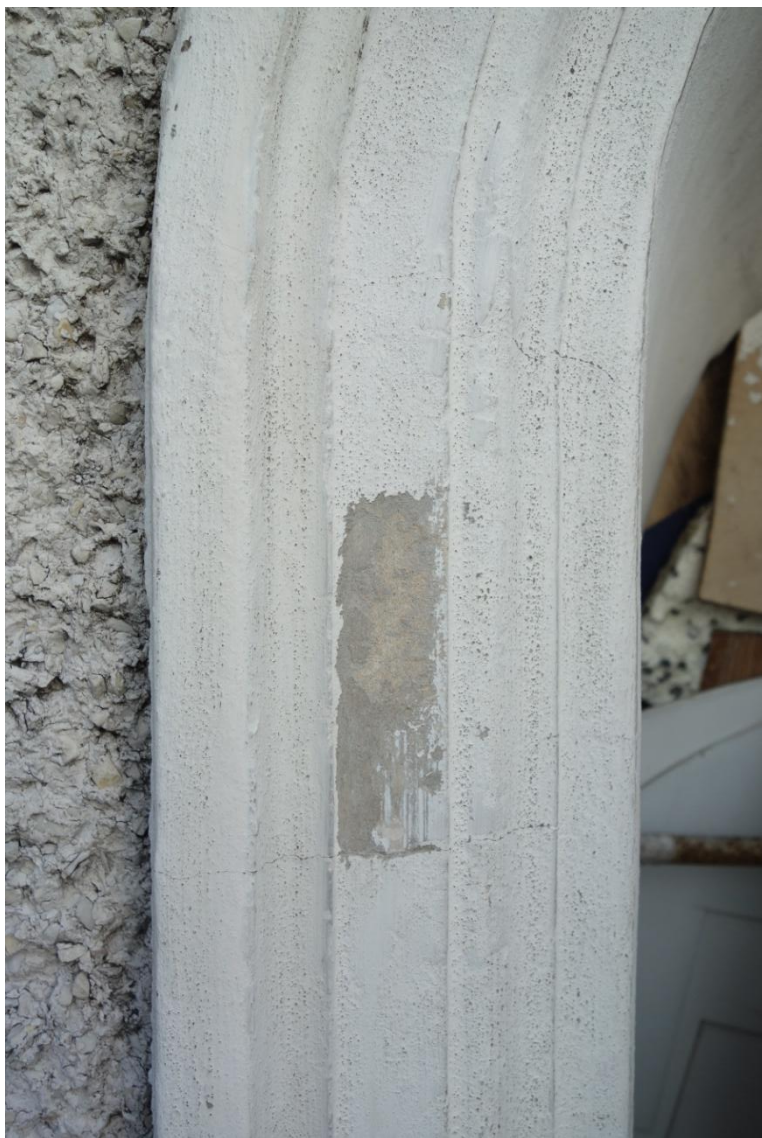
Fot. 14. Oprawa wnęki z figurą Matki Bożej z Lourdes – profil ciągniony z zaprawy barwionej w masie, starszej w kolorze jasnopiaskowym.

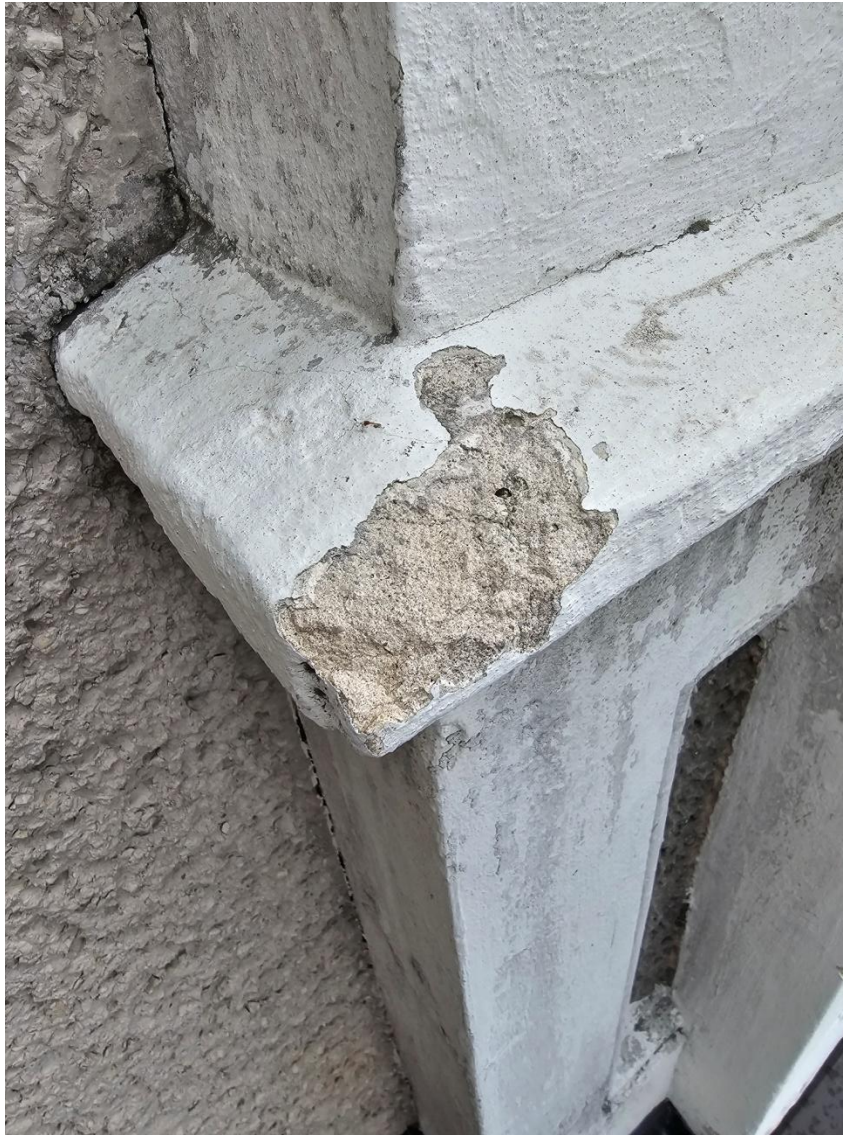
Fot. 15. W ubiciu gzymsu widoczne głębsze warstwy wyprawy w kolorze jasno piaskowym, zaprawy starsze.
Fot. R. Argasiński

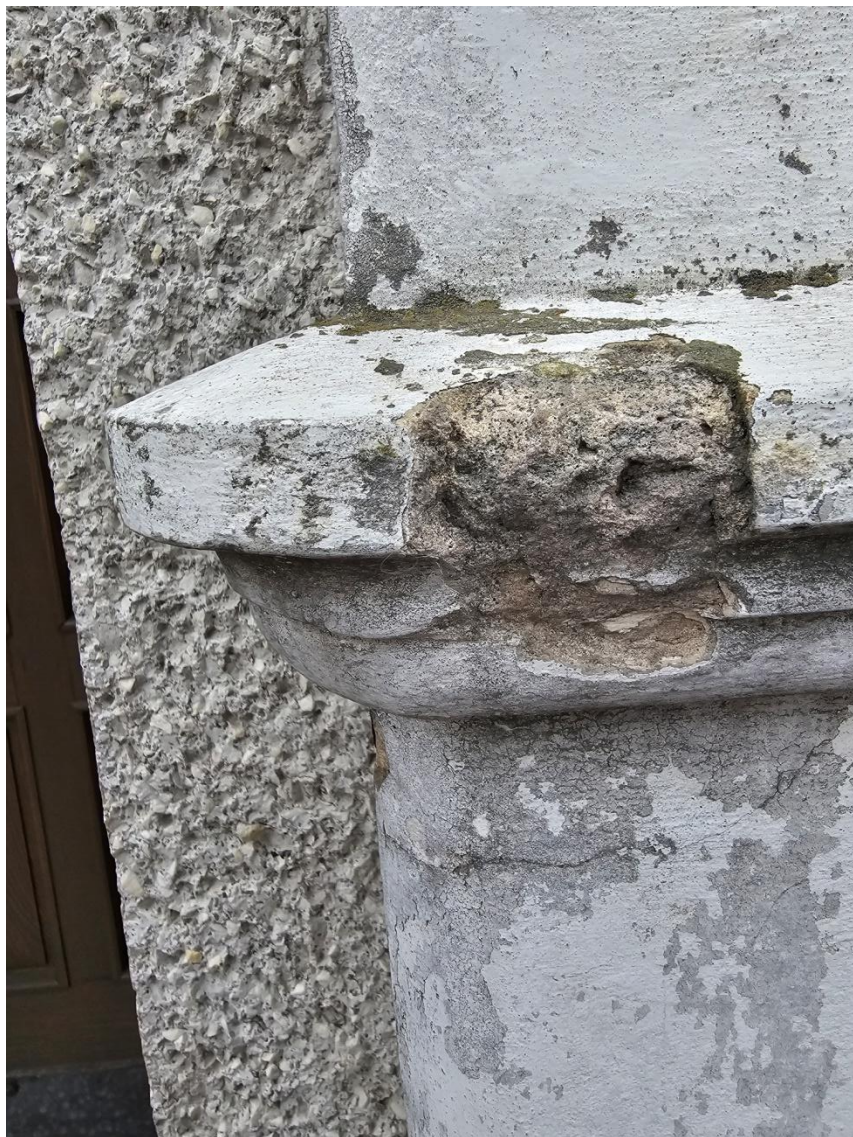
Fot. 16. Partia cokołowa portalu wejścia głównego, w ubytku do głębszej warstwy zaprawa w kolorze jasnopiaskowym, wyprawy starsze.

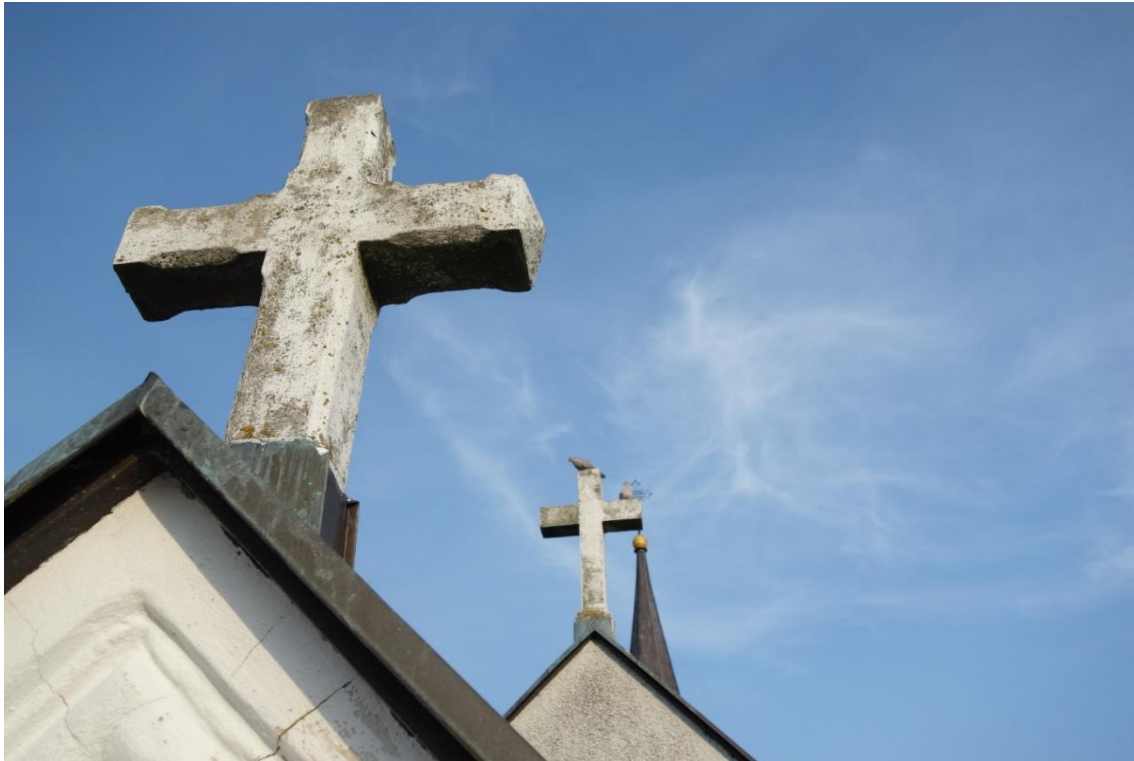
Fot. 17. Szczyt fasady kościoła z krzyżem wieńczącym. Nie określono materiału z przyczyn technicznych – wysokość poza zasięgiem zwyżki.

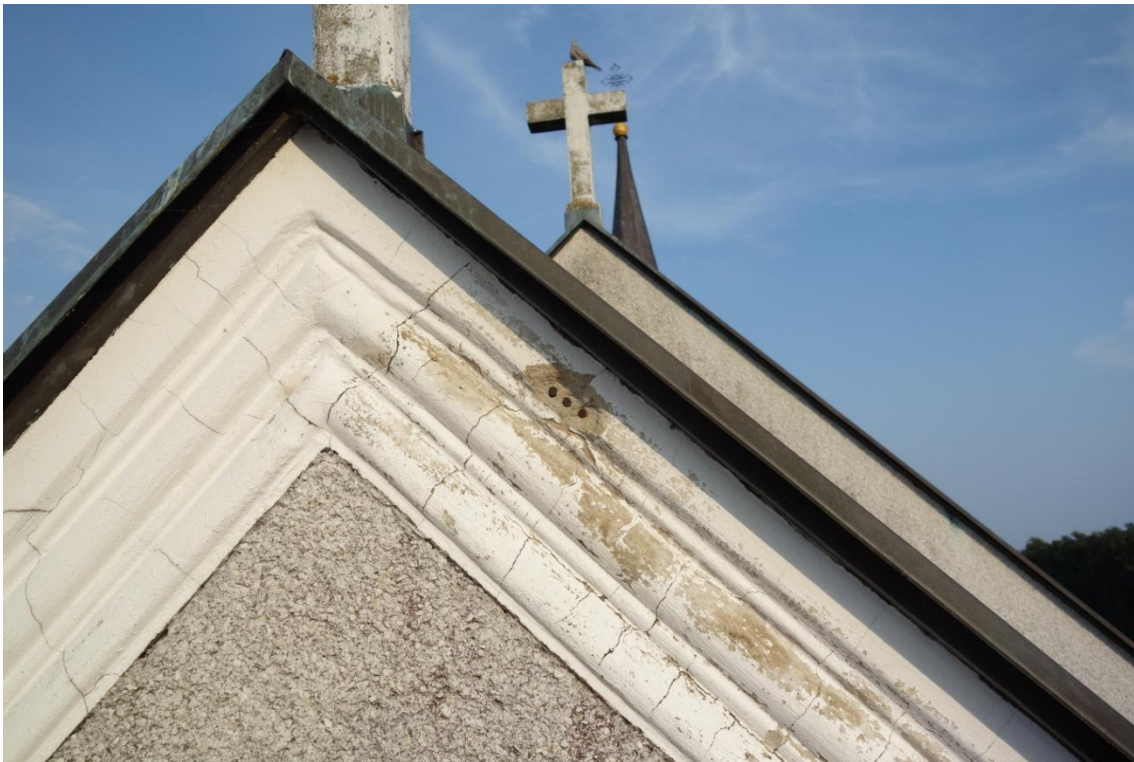
Fot. 18. Szczyt fasady kościoła, profile ciągnięte z późniejszej zaprawy w kolorze szarym.

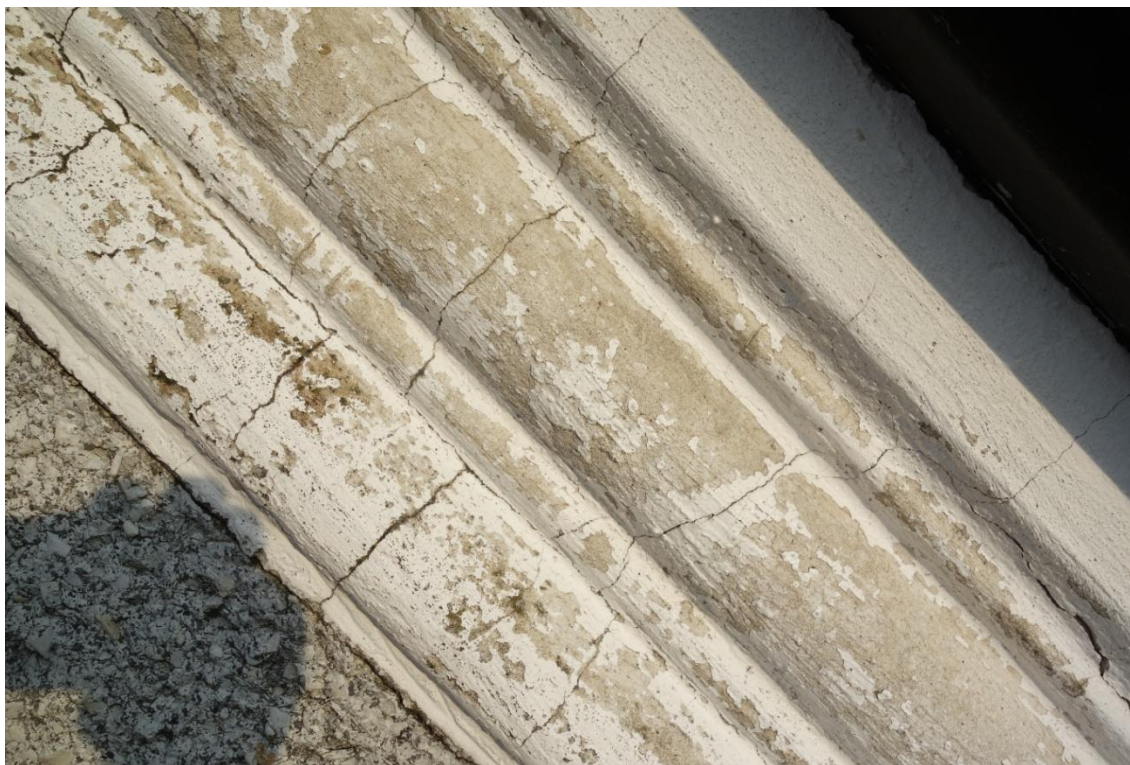
Z drugiej fazy historycznej pochodzą gzymsy wieńczący oraz na stopniowanych przyporach, a także listwy narożne na przyporach cofnięte z lica tynków cyklinowych. Zastosowano tu zaprawy mineralne cementowo – wapienno - piaskowe w kolorze jasnoszarym. By optycznie scalić wystrój sztukatorski wcześniejsze detale w kolorze piaskowym najprawdopodobniej przeszarowano mleczkiem cementowym, a w późniejszym czasie pomalowano farbą w kolorze chłodnej bieli.

Fot. 19. Gzyms wieńczący szczytu fasady – zaprawy późniejsze w kolorze szarym.
Fot. H. Granek - Smarzewska

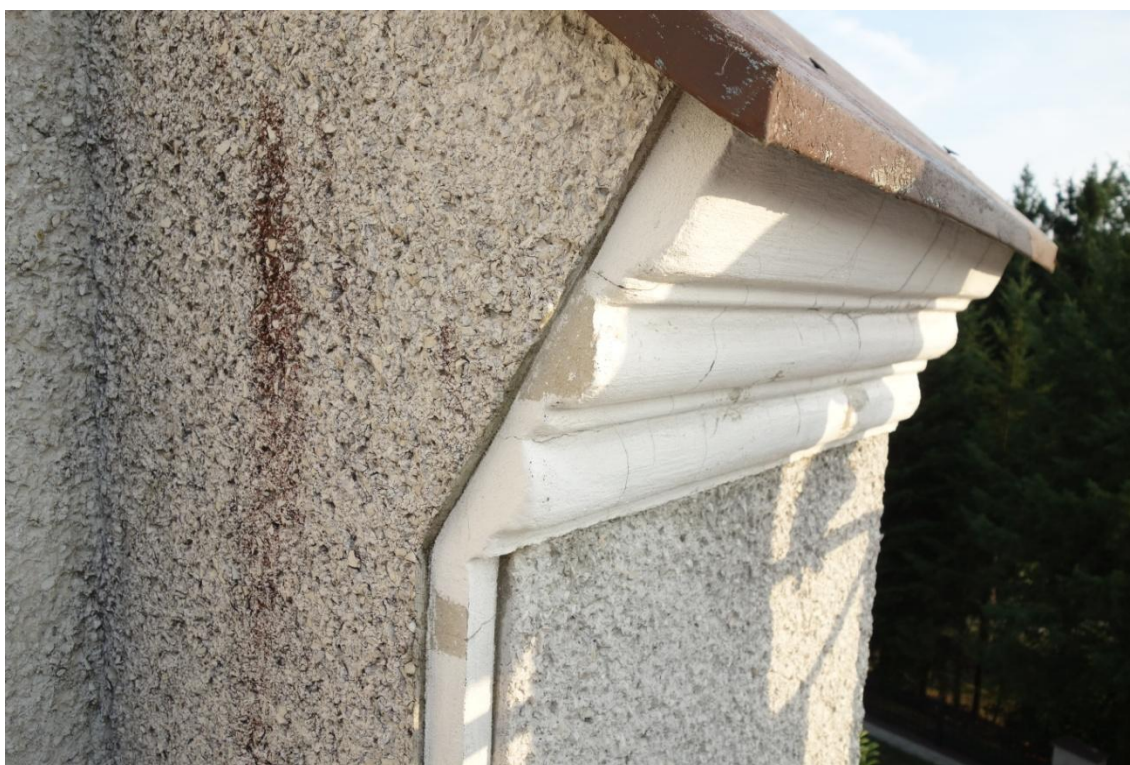
Fot. 20. Przypora prawa fasady w widoku na wprost – profile ciągnięte oraz listwy narożne z zaprawy późniejszej w kolorze szarym.
Fot. H. Granek - Smarzewska

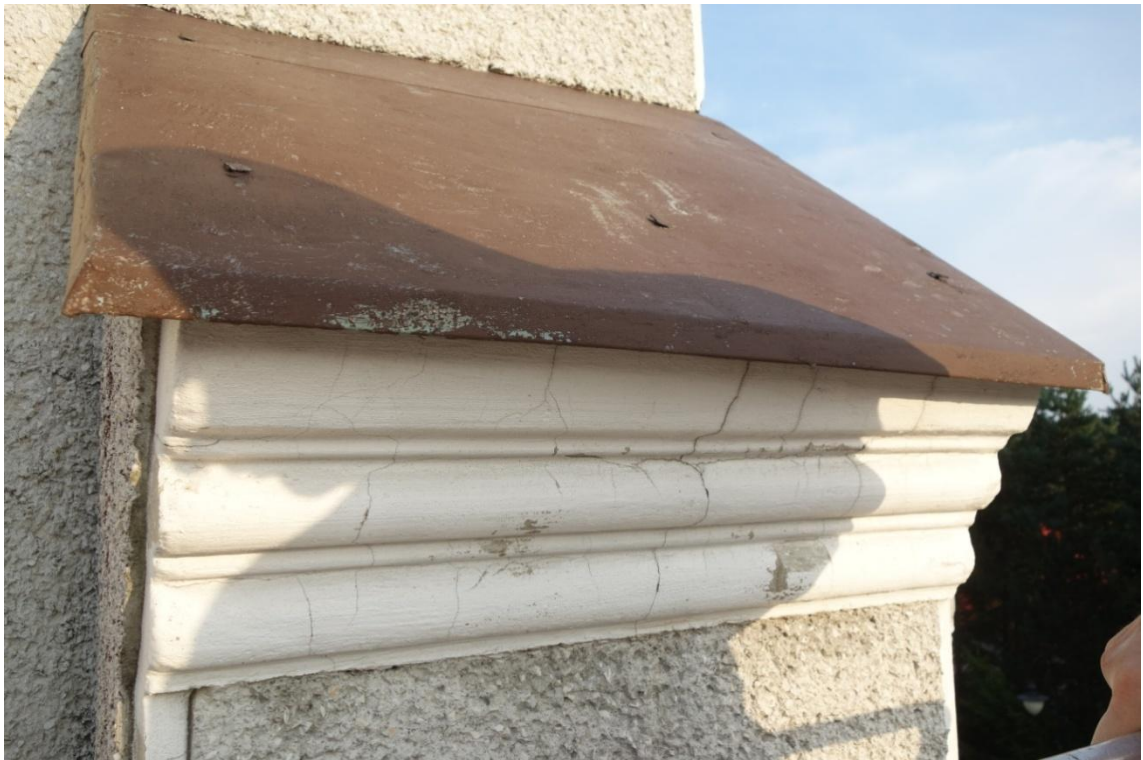
Fot. 21. Przypora prawa w widoku na wprost – zaprawy profili ciągnionych późniejsze, w kolorze szarym.

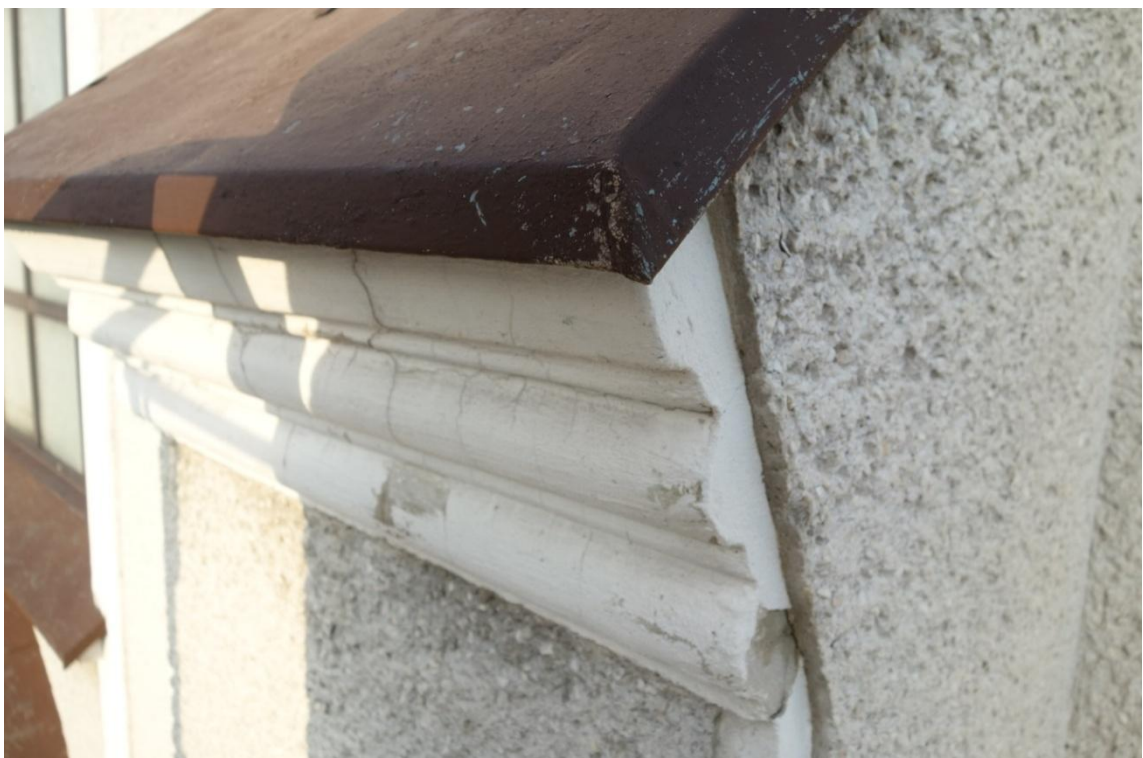
Fot. 22. Zbliżenie przebiegu gzymsu na uskokowej przyporze – po prawej stronie w widoku na wprost – zaprawy późniejsze w kolorze szarym.

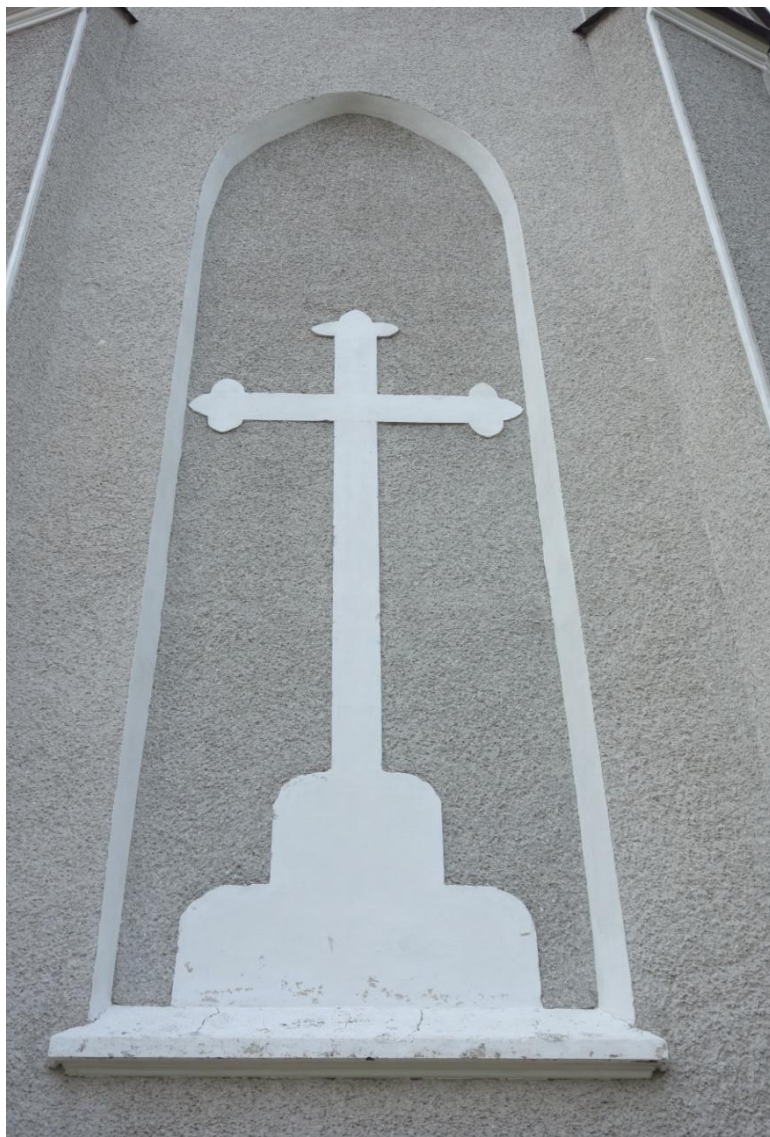
Fot. 23. Reliefowo wypukła dekoracja na ścianie prezbiterium –
wyprawa, starsza barwiona w masie w kolorze jasnopiaskowym.
Fot. H. Granek - Smarzewska

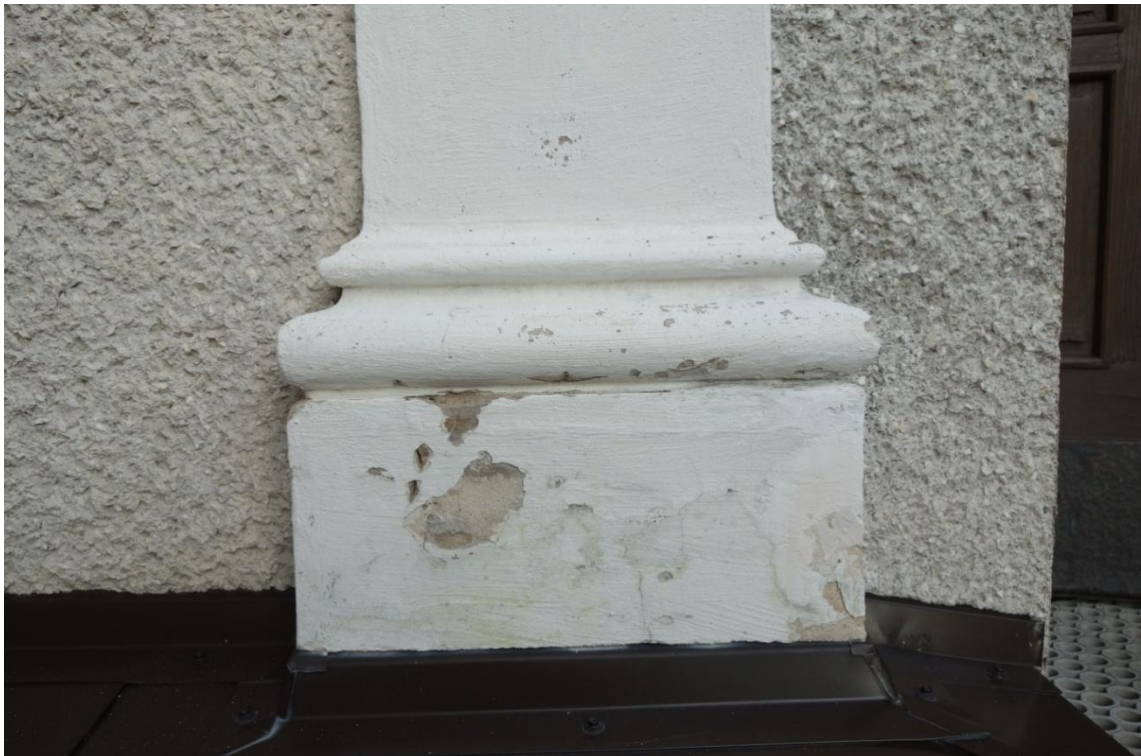
Fot. 24. Zbliżenie cokołu oprawy wejścia bocznego, prawego do kościoła (w widoku na wprost) – wyprawy starsze, barwione w masie w kolorze jasnopiaskowym.
Fot. H. Granek - Smarzewska
