PROGRAM PRAC KONSERWATORSKICH I RESTAURATORSKICH
WYSTRÓJ SZTUKATORSKI ORAZ COKÓŁ KOŚCIOŁA PW. NARODZENIA
ŚW. JANA CHRZCICIELA W BRZÓZIE KRÓLEWSKIEJ

Wystrój sztukatorski kościoła oraz cokół kościoła y

Brzóza Królewska, elewacja frontowa kościoła pw. Św. Jana Chrzciciela
Dz. ewid. nr 3329, obr. 0032 Brzóza Królewska, gm. Leżajsk, pow. Leżajski, woj. podkarpackie

Wizja lokalna w dn. 27.08.2024
Decyzja wpisu do rejestru zabytków

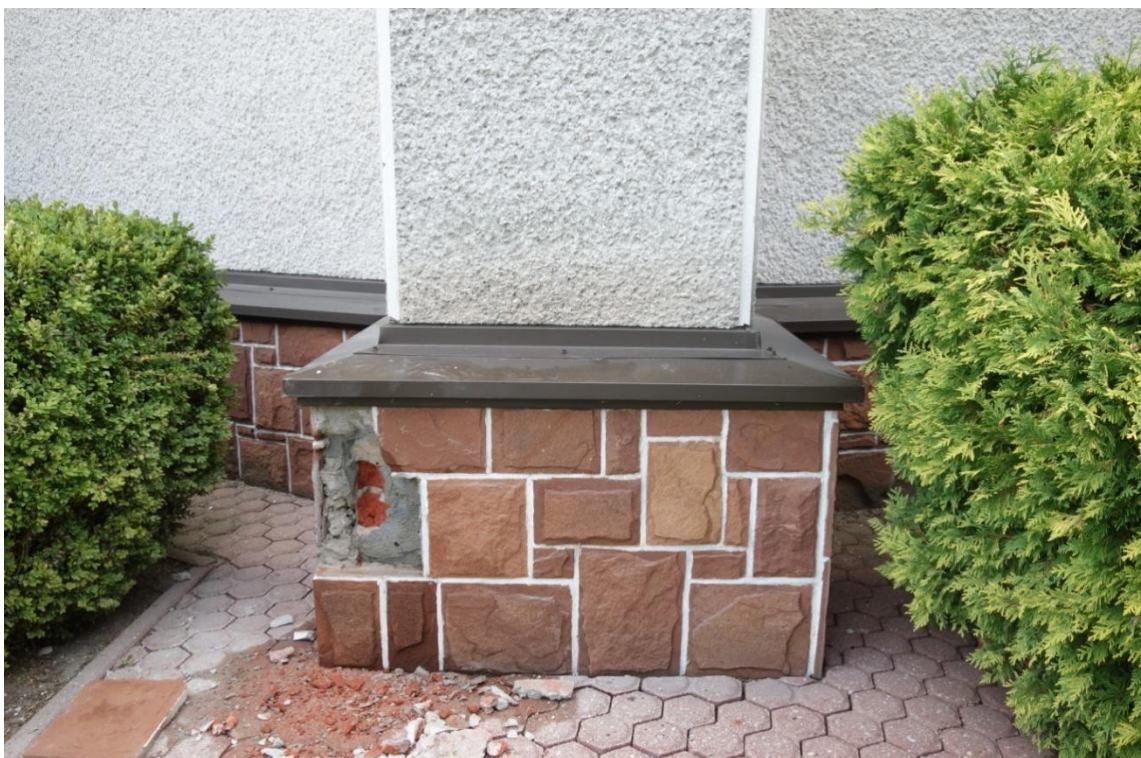
Fot. 25. Odkrywka budowy cokołu na przyporze prezbiterium.
Fot. H. Granek - Smarzewska

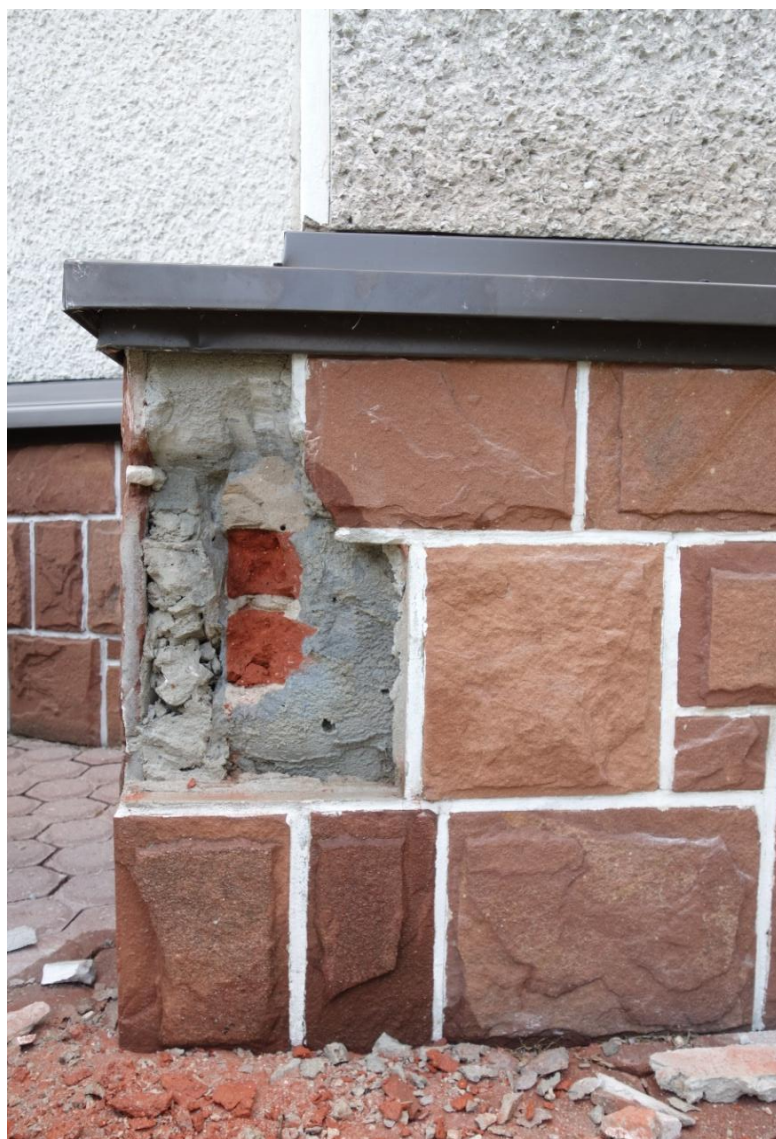
Na podłożu ceglany znajduje się jedna warstwa wtórna – obecna okładzina z czerwonego piaskowca. Widoczne na archiwalnym zdjęciu dawne opracowanie tynkarskie – tynk nakrapiany – w odkrywce nie występuje. Płyty piaskowcowe grubości ok. 2 - 2,5 cm, mocowane na zaprawie cementowo - piaskowej (szary cement), klejone w przewadze na pełno, lokalnie punktowo. Płyty dodatkowo kotwione do podłoża stalowymi gwoździami i drutem. Warstwa zaprawy montażowej co najmniej dwukrotnie grubsza od grubości płyt piaskowcowych. Spoinowanie mało staranne o przekroju prostokątnym, nieco cofniętym z lica, wykonane zaprawą cementowo – piaskową w kontrastowym kolorze jasnoszarym (biały cement).

Fot. 26. Zbliżenie odkrytki budowy cokołu. Podłoże ceglane, partia tynku nakrapianego niezachowana, na występie pozostałości profilowania z zapraw powierzchniowo barwionych w masie w kolorze piaskowym, na podłożu ceglanym gruba warstwa zaprawy cementowej, do montażu okładziny z czerwonego piaskowca.

3. Usunięcie okładziny kamiennej wraz z zaprawami montażowymi do ceglanego podłoża.
4. Rozebranie kostki brukowej przy cokole w pasie szerokości ok. 40 cm, wybranie materiału ziemnego na głębokość ok. 40 cm.

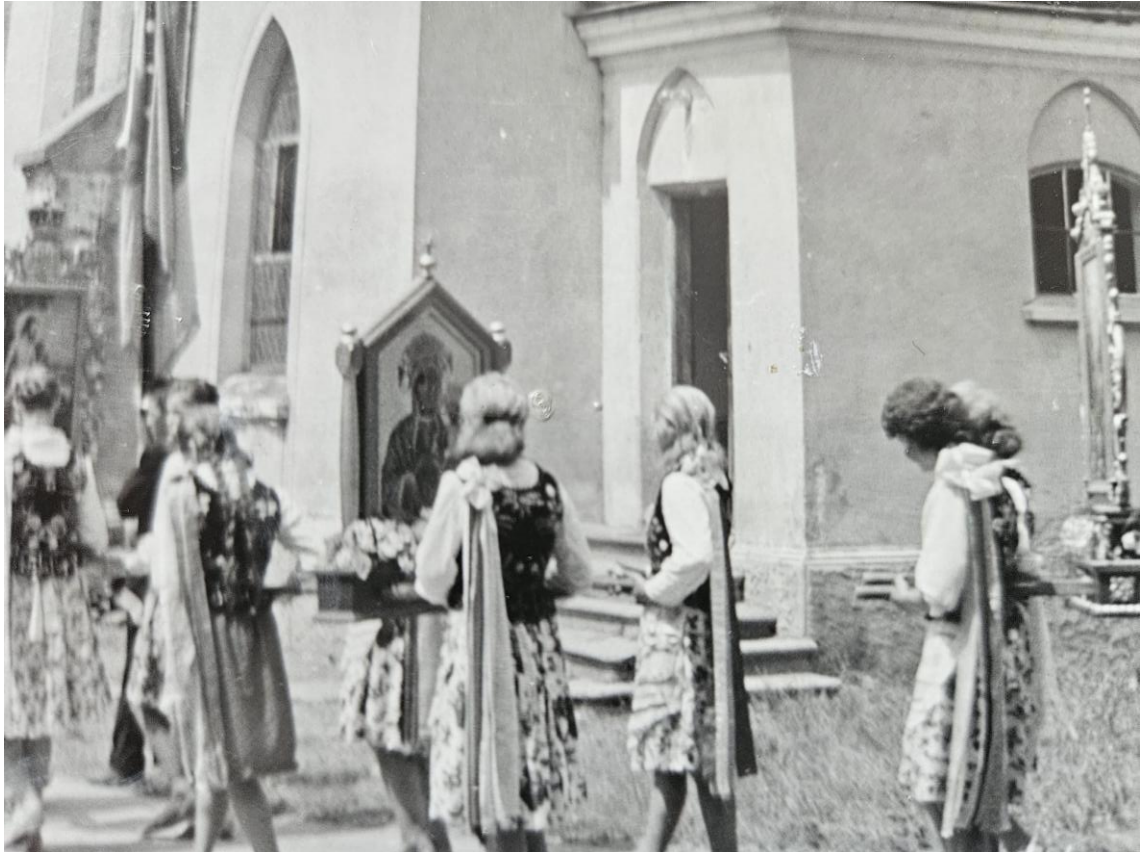
Fot. 27. Fotografia archiwalna uzyskana z zasobów ks. Proboszcza. Widoczne wcześniejsze, niezachowane opracowanie partii cokołowej kościoła tynkiem nakrapianym z miotły ? z ozdobnym profilowanym gzymsem w miejscu uskoku.

W obrębie cokołu głównym założeniem konserwatorskim jest uszlachetnienie wyglądu. Po wykonaniu wstępnego rozpoznania oraz na podstawie zachowanej archiwalnej fotografii proponuje się wykończenie partii cokołowej w tynku z powtórzeniem faktury tynku nakrapianego z wyodrębnieniem gzymsu cokołowego i zaaranżowaniem przebiegu profilowania na podstawie archiwalnej fotografii oraz poprzez analogie do zachowanych na elewacjach profili. Ze względu na występujący bezpośrednio przy cokole kościoła odbój z kostki brukowej proponuje się malarskie wykończenie partii cokołowej, wykończenie z cienkowarstwowej zaprawy barwionej w masie mogłoby nie przetrwać próby czasu wobec wody odbiciowej.
