EKSPERTYZA STANU TECHNICZNEGO

wybranych elementów kościoła

zlokalizowanego na działce nr ewid. **3329** położonej w Brzozie Królewskiej

Leżajsk sierpień 2024

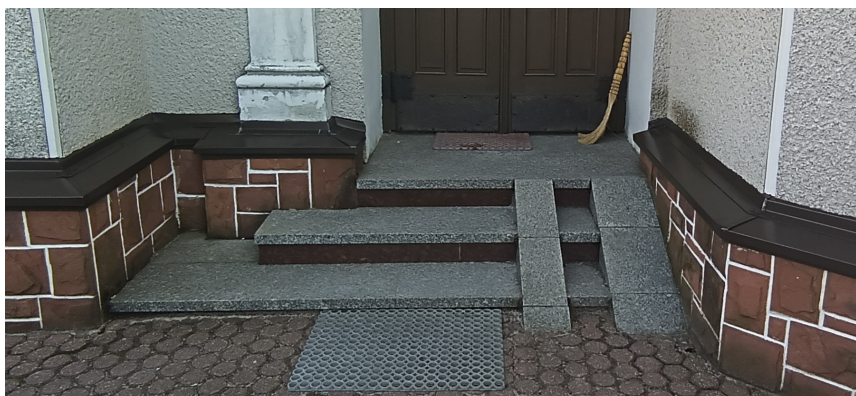
Schody zewnętrzne

Istniejący podjazd dla osób niepełnosprawnych oraz osób ze szczególnymi potrzebami w tym osoby starsze, zlokalizowany przy bocznym wejściu od strony północnej kościoła, nie spełnia wymagań określonych w warunków technicznych. Istniejące schody wykonane z płyt granitowych, o różnych wysokościach. Różnica poziomu pomiędzy poziomem kostki a posadzki w kościele to 39cm. Ogólny stan techniczny schodów dobry bez widocznych uszkodzeń, pęknięć.

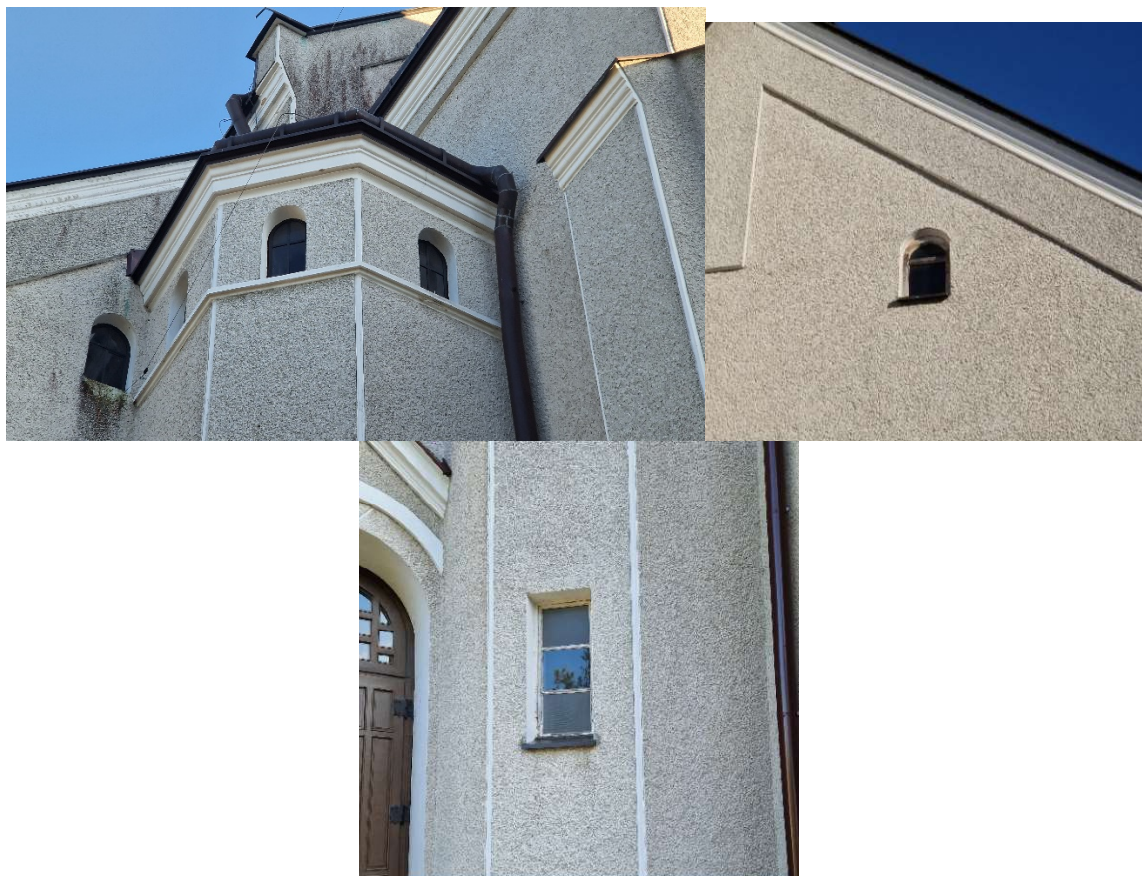
Stolarka okienna

Istniejące okna zakończone półkoliście o wym. w świetle muru: drewniane - 40x68cm, stalowe: 32x70cm, 36x71.5cm, 32x70cm- 2szt, oraz okno prostokątne drewniane o wym. w świetle muru 0,52x1,08m – 1 szt. są w dostatecznym stanie technicznym, posiadają nieszczelności oraz pęknięcia szyb, znajdują się na elewacji frontowej kościoła

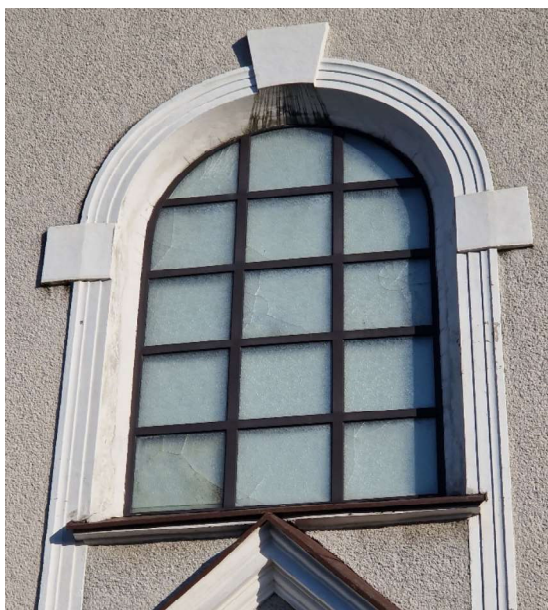
Stolarka okienna na fasadzie budynku kościoła

Istniejące stalowe okno zakończone półkoliście, fturne zlokalizowane w frontowej elewacji kościoła o wym. w świetle ościeży 2,10x3,375m jest w niedostatecznym stanie technicznym, posiada nieszczelności oraz pęknięcia szyb.

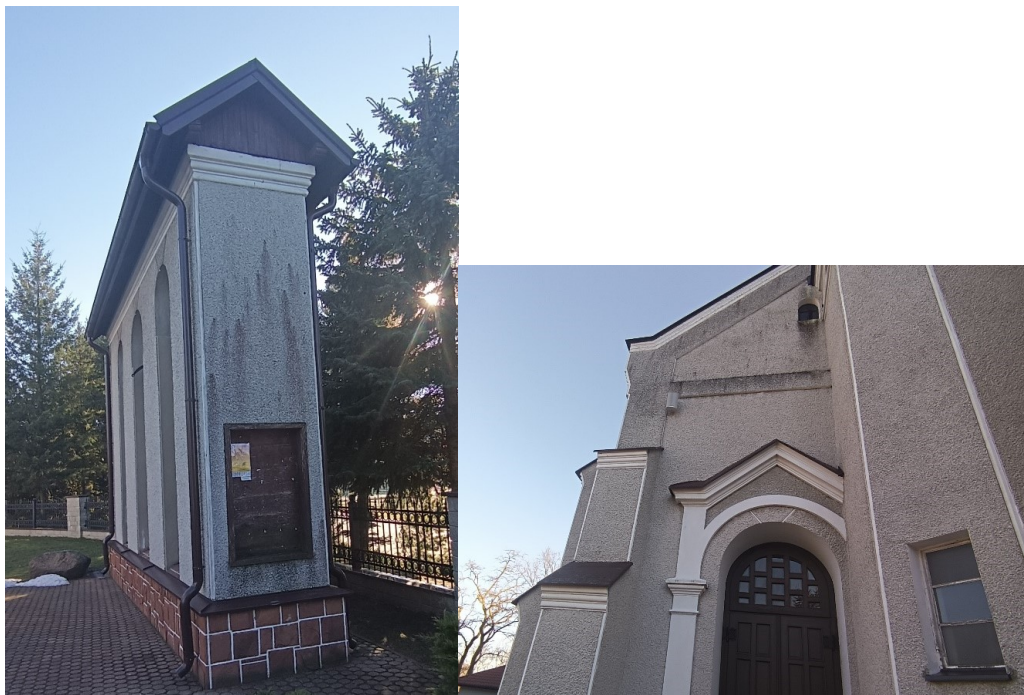
Cyklina kościoła oraz dzwonnicy

Ogólny stan techniczny kościoła oraz dzwonnicy przedstawia się w dobrym stanie technicznym lecz stan cykliny zarówno kościoła jak i dzwonnicy wymaga gruntowego odczyszczenia. Na elewacjach widoczne są zacieki i zabrudzenia powstałe pod wpływem czynników atmosferycznych.

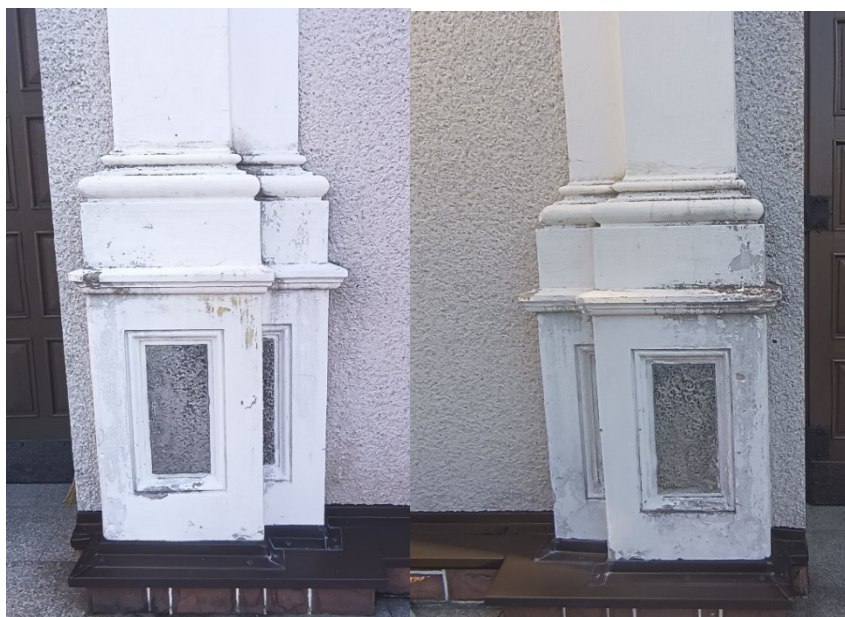
Dodatkowo widoczne są miejsca wymagające uzupełnienia ubytków i naprawy spękań, szczególnie widoczne są na sklepieniach nad oknami gzymsami. Ornamenty ozdobne w wielu miejscach wymagają uzupełnienia ubytków i ich naprawy.

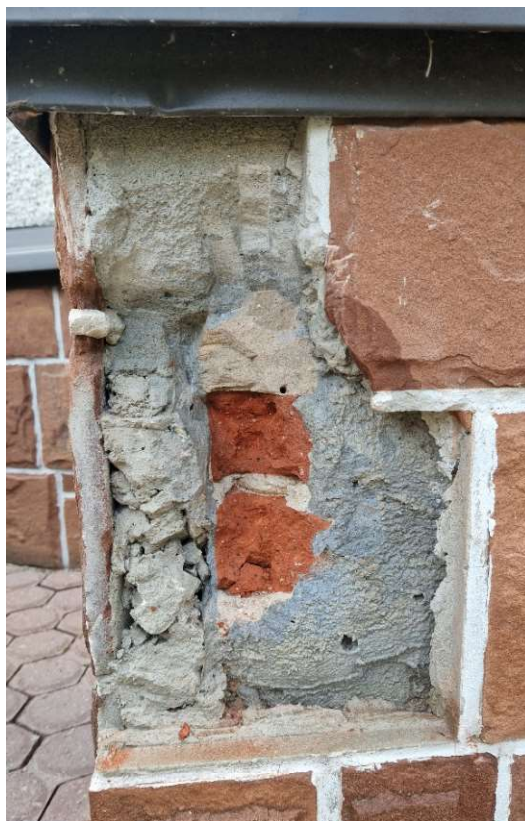
Cokół kościoła oraz dzwonnicy

Na podłożu ceglany znajduje się jedna warstwa wtórna – obecna okładzina z czerwonego piaskowca. Płyty piaskowcowe grubości ok. 2 - 2,5 cm, mocowane na zaprawie cementowej - piaskowej (szary cement) klejenie w przewadze na pełno, lokalnie punktowo. Płyty dodatkowo kotwione do podłoża stalowymi gwoździami i drutem. Warstwa zaprawy montażowej co najmniej dwukrotnie grubsza od grubości płyt piaskowcowych. Spoinowanie mało staranne o przekroju prostokątnym, nieco cofniętym z lica, wykonane zaprawą cementowo – piaskową w kontrastowym kolorze jasnoszarym (biały cement).

Stan techniczny cokołów jest dobry, cokół z płytek kamiennych zarówno kościoła jak i dzwonnicy wymaga gruntowego odczyszczenia. Widoczne są zacieki i zabrudzenia powstałe pod wpływem czynników atmosferycznych.
