SZCZEGÓŁ
 NR S4 -
 INWENTARYZACJA
 SKALA 1:10

Nazwa zamierzenia	Remont wybranych elementów kościoła oraz dzwonnicy. Przebudowa schodów zewnętrznych. Budowa zewnętrznej instalacji monitoringu		
Lokalizacja	Dz. nr ewid. 3329 w Brzozie Królewskiej, gm. Leżajsk		
Inwestor	Parafia Rzymskokatolicka pw. Jana Chrzciciela, 37-307 Brzoza Królewska 493		
Projektant główny:	Imię i nazwisko, nr uprawnień:	Podpis:	Rysunek:
Projektant architektura:	mgr inż. Karol Kupras PDK/0133/PWOK/22 specjalność: konstrukcyjno-budowlana		SZCZEGÓŁ NR S.4 - INWENTARYZACJA
Opracował:	mgr inż. arch. Izabela Kosina 13/PKOKK/2018 specjalność: architektoniczna		Branża: ARCHITEKTURA
Współpraca:	mgr inż. Zbigniew Młynarski		Nr rys.: 14.1
	inż. Robert Argasiński		Skala: 1:10
			Data: 08.2024
Jednostka projektowa EKO DOM Karol Kupras, Giedlarowa 339B, 37-300 Leżajsk, tel. 884382334

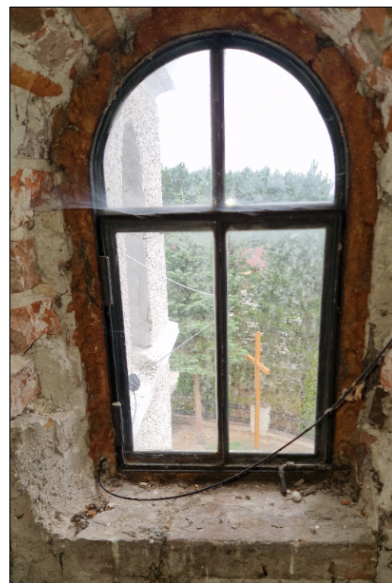
ZDJĘCIE POGLĄDOWE -
 STAN ISTNIEJĄCY
 OKNA OD WEWNĄTRZ

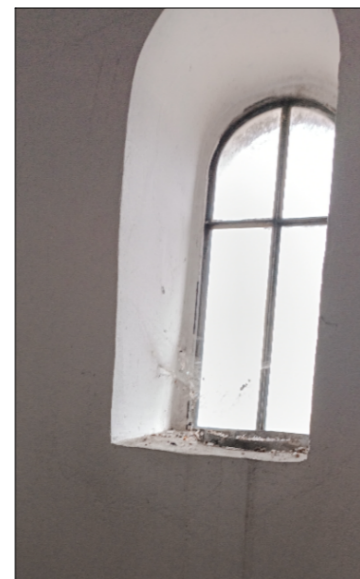
ZDJĘCIE POGLĄDOWE -
 STAN ISTNIEJĄCY
 OKNA OD WEWNĄTRZ

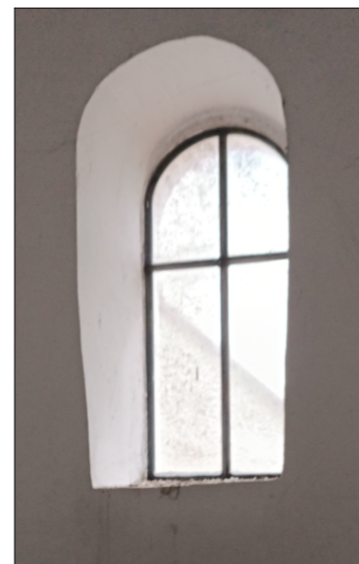
ZDJĘCIE POGLĄDOWE -
 STAN ISTNIEJĄCY
 OKNA OD WEWNĄTRZ

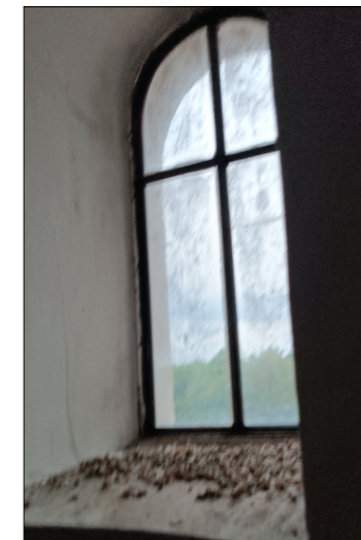
ZDJĘCIE POGLĄDOWE -
 STAN ISTNIEJĄCY
 OKNA OD WEWNĄTRZ
