SZCZEGÓŁ
NR S7 -
INWENTARYZACJA
SKALA 1:10

Nazwa zamierzenia	Remont wybranych elementów kościoła oraz dzwonnicy. Przebudowa schodów zewnętrznych. Budowa zewnętrznej instalacji monitoringu		
Lokalizacja	Dz. nr ewid. 3329 w Brzozie Królewskiej, gm. Leżajsk		
Inwestor	Parafia Rzymskokatolicka pw. Jana Chrzciciela, 37-307 Brzoza Królewska 493		
Projektant główny:	Imię i nazwisko, nr uprawnień:	Podpis:	Rysunek:
Projektant architektura:	mgr inż. Karol Kupras PDK/0133/PWOK/22 specjalność: konstrukcyjno-budowlana		SZCZEGÓŁ NR S.3 - INWENTARYZACJA
Opracował:	mgr inż. arch. Izabela Kosina 13/PKOKK/2018 specjalność: architektoniczna		Branża: ARCHITEKTURA
Współpraca:	mgr inż. Zbigniew Młynarski		Nr rys.: I4.3
	inż. Robert Argasiński		Skala: 1:10
			Data: 08.2024
Jednostka projektowa EKO DOM Karol Kupras, Giedlarowa 339B, 37-300 Leżajsk, tel. 884382334

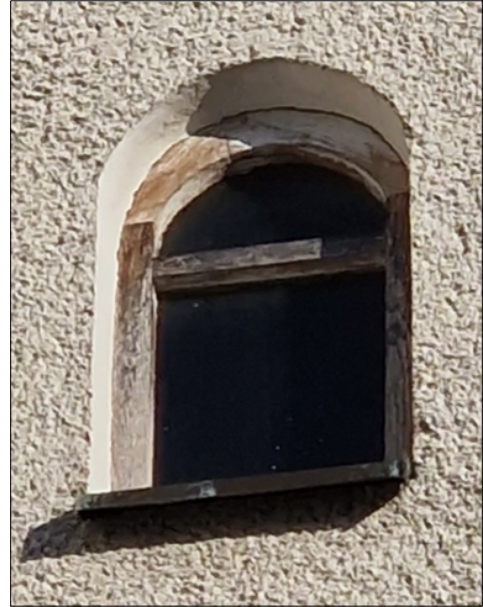
ZDJĘCIE POGLĄDOWE - STAN ISTNIEJĄCY

OKIENKO ZLOKALIZOWANE NA ELEWACJI FRONTOWEJ
KOŚCIOŁA- W POZIOMIE DACHU NISKIEGO,
ZAKOŃCZONE PÓŁKOLISCIE WYKONANE Z DREWNA MALOWANE BEJCĄ
