SZCZEGÓŁ
NR S.3 -
INWENTARYZACJA
SKALA 1:10

Nazwa zamierzenia	Remont wybranych elementów kościoła oraz dzwonnicy. Przebudowa schodów zewnętrznych. Budowa zewnętrznej instalacji monitoringu		
Lokalizacja	Dz. nr ewid. 3329 w Brzozie Królewskiej, gm. Leżajsk		
Inwestor	Parafia Rzymskokatolicka pw. Jana Chrzciciela, 37-307 Brzoza Królewska 493		
Projektant główny:	Imię i nazwisko, nr uprawnień:	Podpis:	Rysunek:
Projektant architektura:	mgr inż. Karol Kupras PDK/0133/PWOK/22 specjalność: konstrukcyjno-budowlana		SZCZEGÓŁ NR S.3 - INWENTARYZACJA
Opracował:	mgr inż. Zbigniew Młynarski		Branża: ARCHITEKTURA
Współpraca:	inż. Robert Argasiński		Nr rys.: I4.2
			Skala: 1:10
			Data: 08.2024
Jednostka projektowa EKO DOM Karol Kupras, Giedlarowa 339B, 37-300 Leżajsk, tel. 884382334

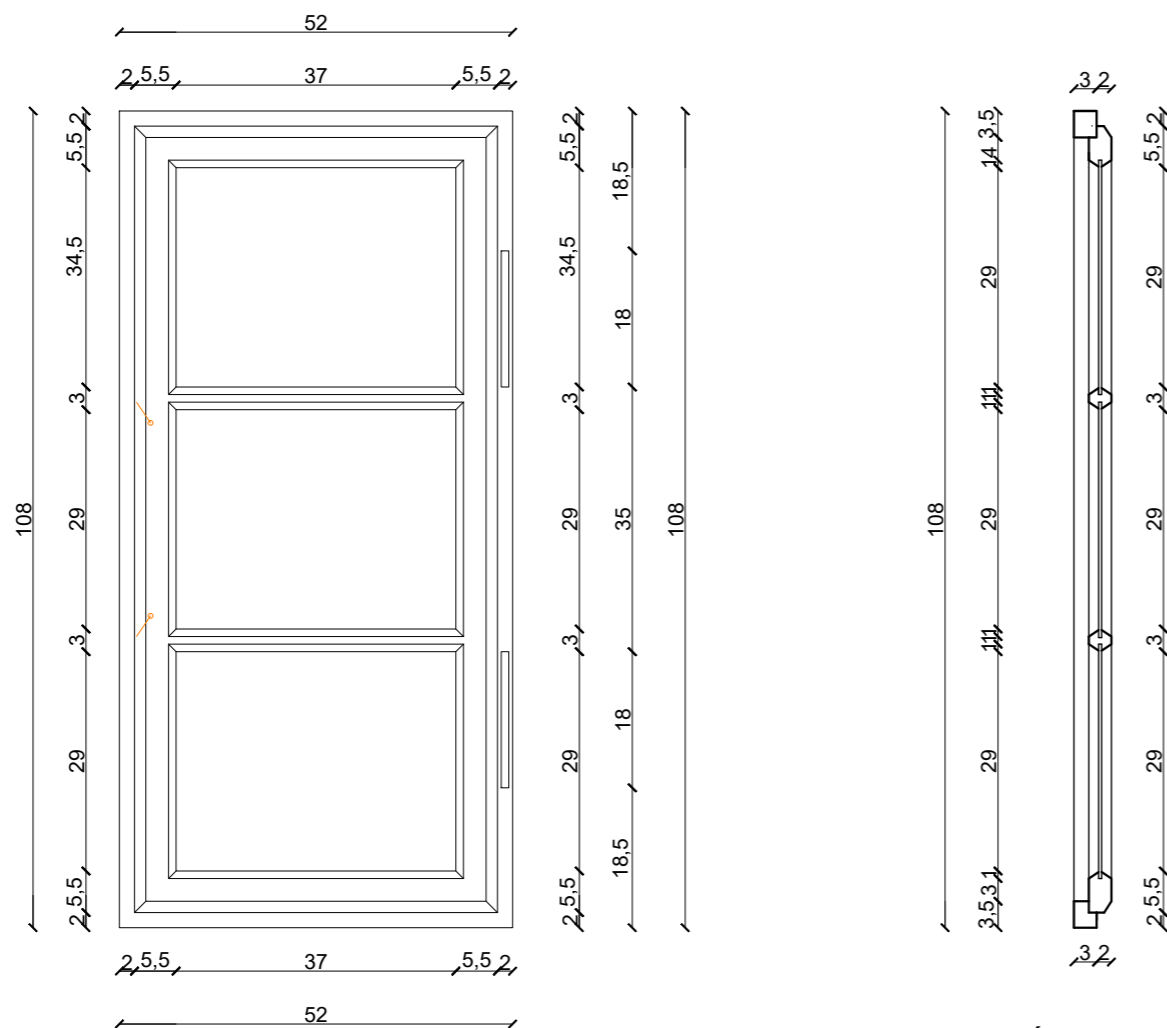
PRZEKRÓJ PIONOWY OKNA

OKNO ZEWNĘTRZNE PROSTOKATNE POJEDYŃCZE -
ROZWIERNE, PRAWO, DREWNIANE, MALOWANE NA BIAŁO
FARBĄ OLEJNĄ
