PROGRAM PRAC KONSERWATORSKICH I RESTAURATORSKICH
WYSTRÓJ SZTUKATORSKI ORAZ COKÓŁ KOŚCIOŁA PW. NARODZENIA
ŚW. JANA CHRZCICIELA W BRZÓZIE KRÓLEWSKIEJ

Wystrój sztukatorski kościoła oraz cokół kościoła y

Brzóza Królewska, elewacja frontowa kościoła pw. Św. Jana Chrzciciela
Dz. ewid. nr 3329, obr. 0032 Brzóza Królewska, gm. Leżajsk, pow. Leżajski, woj. podkarpackie

Wizja lokalna w dn. 27.08.2024
Decyzja wpisu do rejestru zabytków

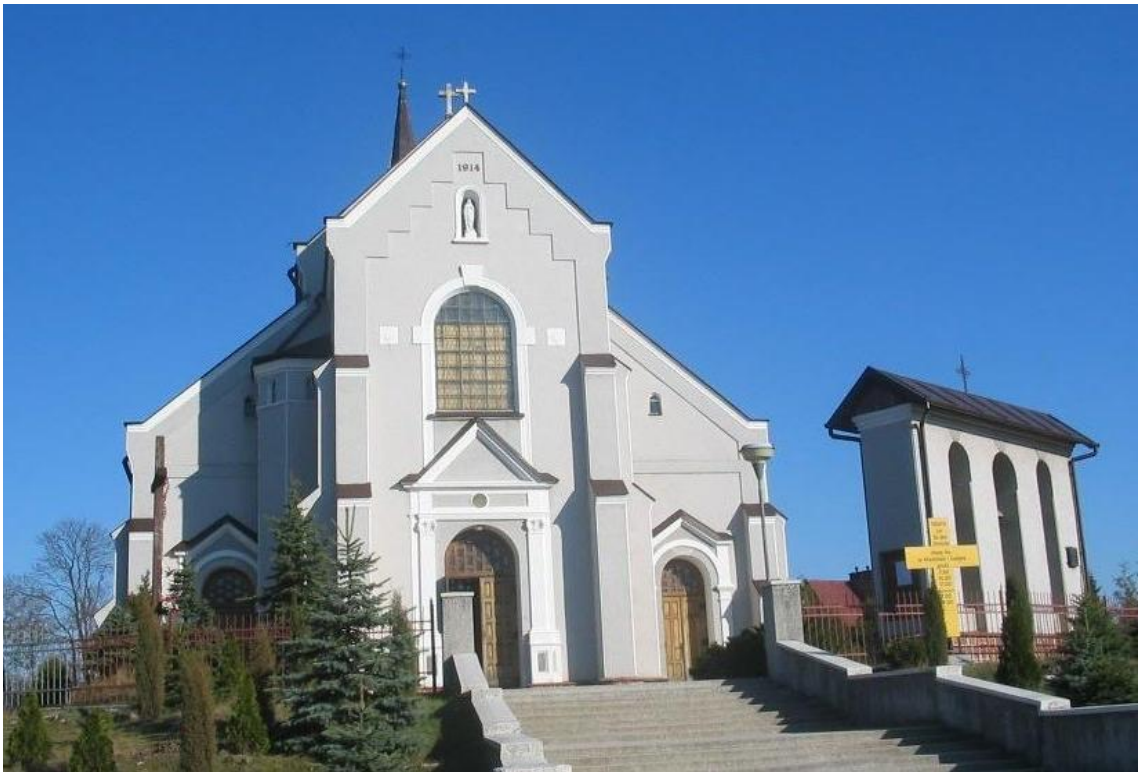
Fasada kościoła pw. Narodzenia Św. Jana Chrzciciela w Brzozie Królewskiej, elewacja na której przeprowadzono rozpoznanie budowy technologicznej wystroju sztukatorskiego.
Źródło https://brzozakrolewska.przemyska.pl/wp-content/uploads/2020/04/brzoza_startm.jpg
