SZCZEGÓŁ
 NR S4 -
 INWENTARYZACJA
 SKALA 1:10

Nazwa zamierzenia	Remont wybranych elementów kościoła oraz dzwonnicy. Przebudowa schodów zewnętrznych. Budowa zewnętrznej instalacji monitoringu		
Lokalizacja	Dz. nr ewid. 3329 w Brzozie Królewskiej, gm. Leżajsk		
Inwestor	Parafia Rzymskokatolicka pw. Jana Chrzciciela, 37-307 Brzoza Królewska 493		
Projektant główny:	Imię i nazwisko, nr uprawnień:	Podpis:	Rysunek:
Projektant architektura:	mgr inż. Karol Kupras PDK/0133/PWOK/22 specjalność: konstrukcyjno-budowlana		SZCZEGÓŁ NR S.4 - INWENTARYZACJA
Opracował:	mgr inż. arch. Izabela Kosina 13/PKOKK/2018 specjalność: architektoniczna		Branża: ARCHITEKTURA
Współpraca:	mgr inż. Zbigniew Młynarski		Nr rys.: 14.1
	inż. Robert Argasiński		Skala: 1:10
			Data: 08.2024
Jednostka projektowa EKO DOM Karol Kupras, Giedlarowa 339B, 37-300 Leżajsk, tel. 884382334

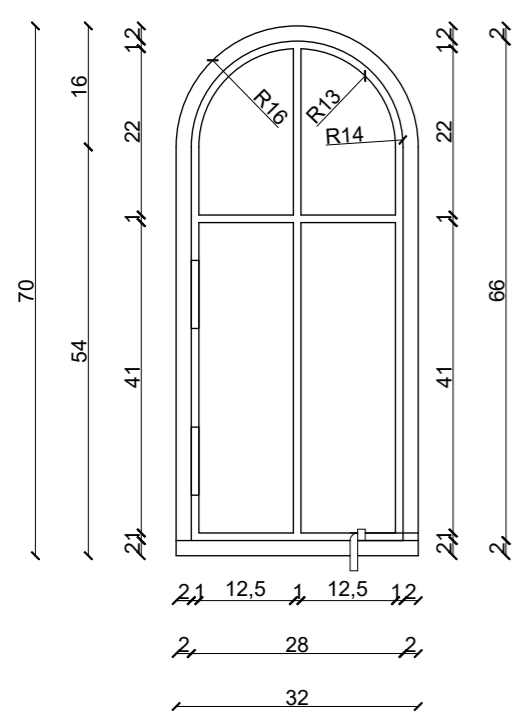
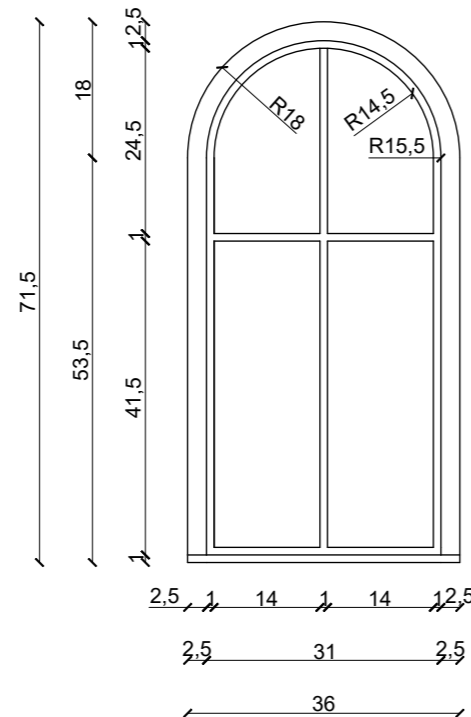
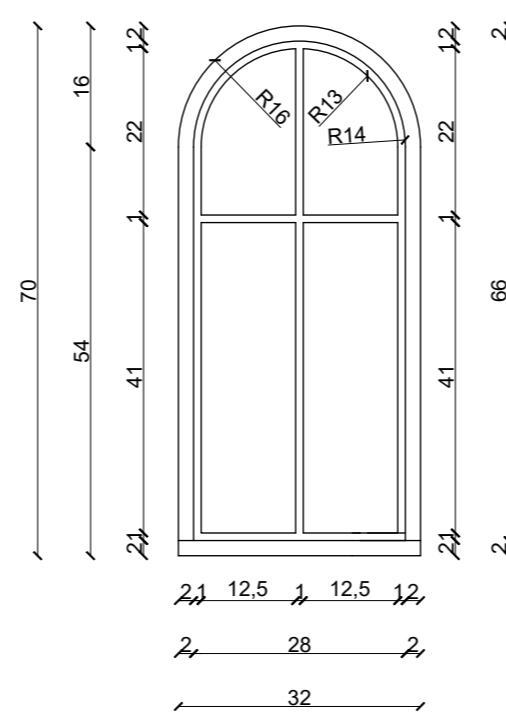
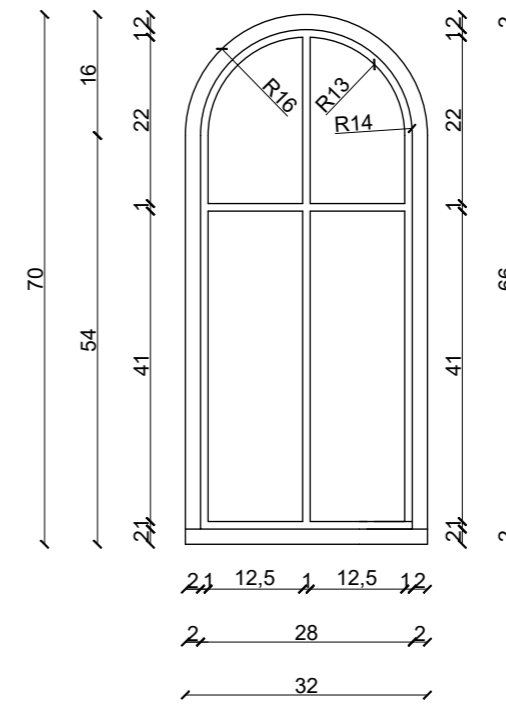
OKIENKA WIEŻCZKI SCHODOWEJ W ILOŚCI 4 SZT.
 ZLOKALIZOWANE NA PÓŁNOCNO-ZACHODNIEJ ELEWACJI,
 ZAKOŃCZONE PÓŁKOLISCIE WYKONANE ZE STALI I MALOWANE FARBĄ
 OLEJNĄ W KOLORZE CZARNYM
