OPIS TECHNICZNY

do projektu architektoniczno-budowlanego pn.:

- *Remont wybranych elementów kościoła oraz dzwonnicy,*
- *Remont i przebudowa schodów zewnętrznych,*
- *Budowa zewnętrznej instalacji monitoringu*

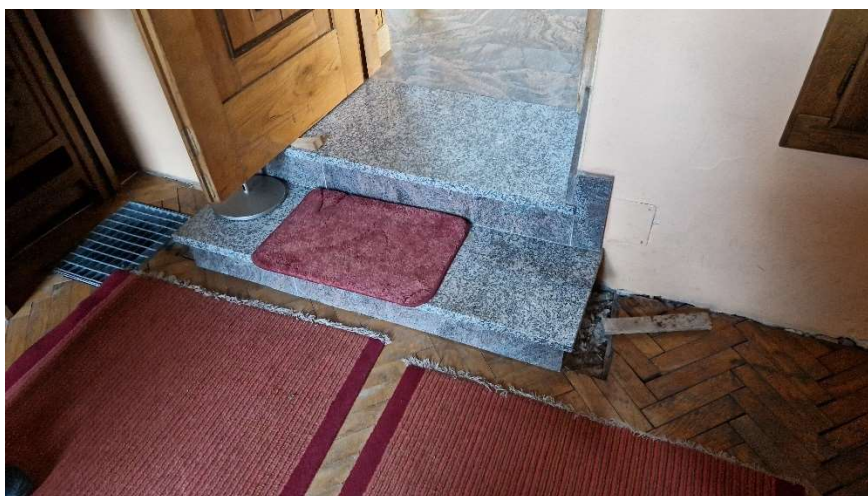
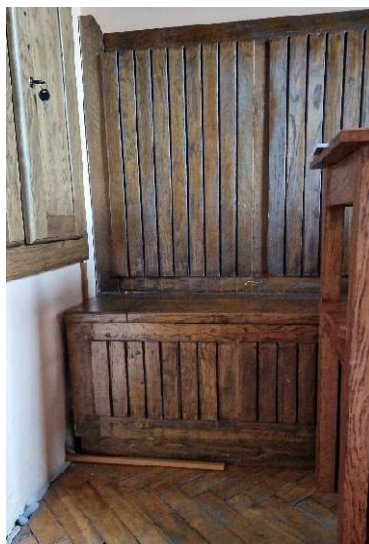
Remont pomieszczenia zakrystii północnej – rysunek poglądowy nr A1 – Rzut przyziemia - zakres robót - szczegół nr S.1 (rys. I1 oraz rys. A2)

Pomieszczenie zakrystii zlokalizowane od północnej strony prezbiterium. Pomieszczenie to jest podpiwniczone. Obecnie poziom posadzki w pomieszczeniu wynosi -0,31cm w stosunku do posadzki przed drzwiami wejściowymi do tego pomieszczenia. W pomieszczeniu znajdują się dwa stopnie z płyt granitowych 2x15.5cm oraz posadzka z parkietu w jodełkę, który jest w złym stanie technicznym. Istniejący parkiet ułożony jest na stropie żelbetowym monolitycznym gr. 10cm.

Ze względu na stan techniczny parkietu oraz różnicę poziomu posadzki, parkiet w pomieszczeniu należy usunąć, projektuje się nowe warstwy posadzkowe:

- folia pe,
- styropian EPS 100 gr. – 8cm
- wylewka cementowa zbrojona siatką fi 4mm o oczku 15x15cm - gr 6cm
- płytki granitowe 30x60cm gr.1,5cm-2,0cm

W pomieszczeniu zakrystii należy wykonać również przyścienne cokoliki o wysokości 10cm z płytek granitowych jak na posadzce. Płyty granitowe w pomieszczeniu zakrystii należy dobrać w nawiązaniu kolorystycznym do istniejącej posadzki w kościele.

Ściany w pomieszczeniu są otynkowane oraz malowane w kolorach beżu, na dwóch ścianach wykonana jest boazeria drewniana.

W związku z likwidacją różnic poziomów oraz wykonaniem nowej posadzki boazerię należy zlikwidować. Po wykonanych pracach posadzkarskich ściany oraz sufit należy malować farbami mineralnymi w nawiązaniu do koloru pierwotnego.

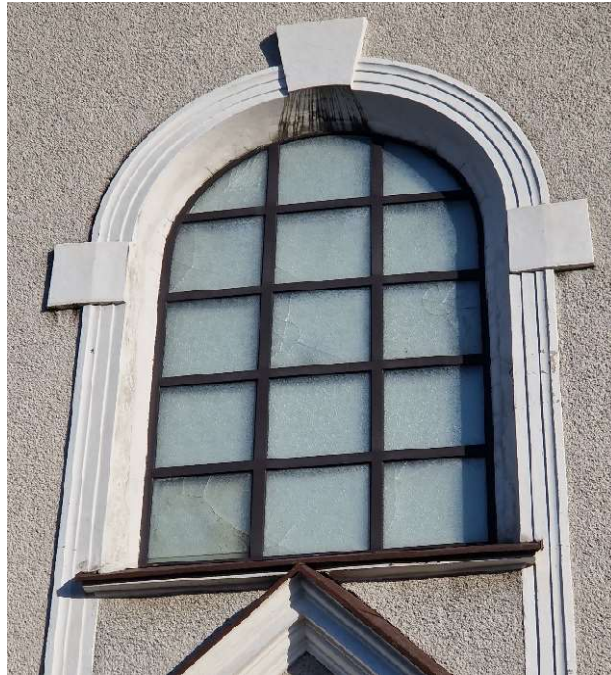
Wymiana stolarki okiennej – rysunek poglądowy nr A1 – Rzut przyziemia - zakres robót - szczegół nr S.5 (rys. I5, rys. A)

Istniejące stalowe okno zakończone półkoliscie zlokalizowane w frontowej elewacji kościoła o wym. w świetle muru 2,10x3,375m. Okno jest w złym stanie technicznym, posiada nieszczelności oraz pęknięcia szyb. Projektuje się wykucie ościeżnicy okiennej oraz wprawienie nowego okna.

Projektuje się okno stalowe dwuszybowe nie rozwierane, z podziałem okna w nawiązaniu do pierwotnego podziału okna (zdjęcia archiwalne) oraz wąskim profilem. Istniejące okno jest wtórne i posiada zbyt szerokie rozstawienie i kształty szprosów niedostosowane do historycznego wyglądu okna.

Projektuje się okno stalowe, rama okna z profilu kwadratowego 50x50x2,6mm, słupki i poprzeczki -profil prostokątny 20x40x2mm, dystans szkła- płaskownik 5x20. Okno dwuszybowe ze szkła 2x4mm. Elementy stalowe należy zabezpieczyć powierzchniowo poprzez dwukrotne malowanie powierzchni farbą odporną na korozję,. Proponuje się użycie lakieru poliuretanowego chemoutwardzalnego LOWigraf Pur lub równoważnym (w kolorze okna – grafit)

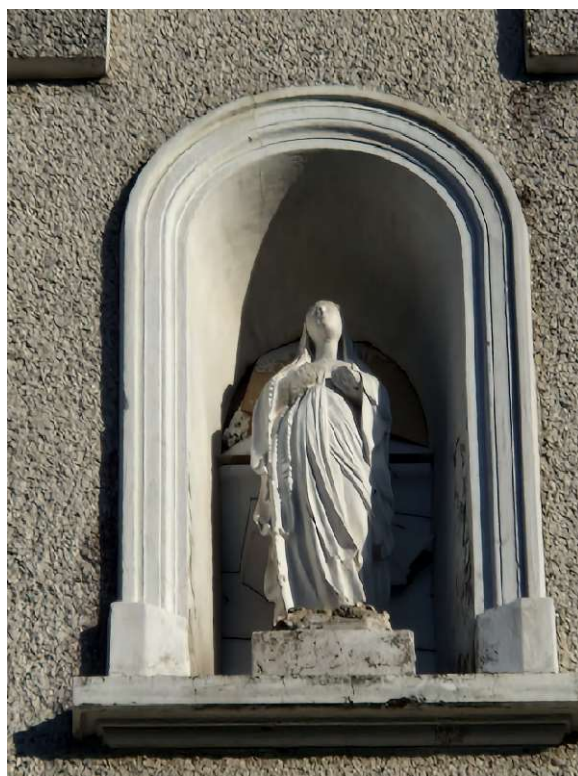
Figura Matki Bożej zlokalizowana na postumencie w niszy okiennej w górnej części elewacji frontowej kościoła jest zabytkiem ruchomym planowanym do renowacji wg. odrębnego opracowania.

Pierwotnie w niszy znajdowało się okno, ze względu na jego zły stan techniczny tj. liczne przecieki, pęknięcia. Otwór został osłonięty płytą HDF.

W otworze projektuje się wykonanie żaluzji fasadowych stalowych, w kolorze RAL 7035 np. w systemie Solis ML-52E lub równoważnym. Kształt lameli w formie litery Z, które gwarantują przepuszczalność powietrza, szerokość lameli równa 35mm.

Przed montażem żaluzji nisza okienna zostanie oczyszczona za pomocą strumienia powietrza (piaskowania) z dodatkiem materiału ściernego w postaci piasku kwarcowego. Proces odczyszczania odbywać się będzie za pomocą oczyszczarki strumieniowej KO-40-10 SGV i kompresora. Piaskowanie odbywać się będzie na sucho. Prace będą prowadzone pod ciśnieniem i wynosi w granicy od 2-4bar. Oczyszczony tynk zostanie zaimpregnowany preparatem STO ISPO Fasadenschutz BS290, hydrofobizującym, bezbarwnym oraz transparentnym impregnatem do tynków mineralnych. Preparat ogranicza wnikanie wody i substancji szkodliwych dla zabytkowych powierzchni.

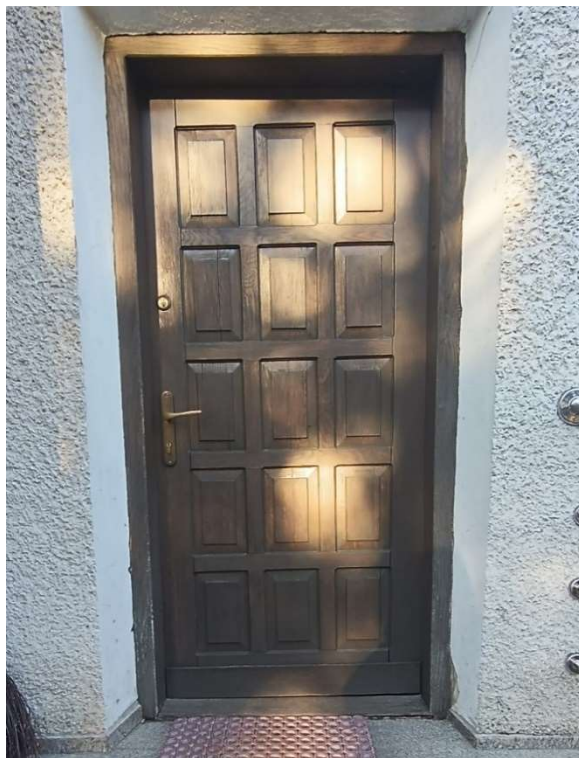
Wymiana stolarki drzwiowej drewnianej – rysunek poglądowy nr A1 – Rzut przyziemia - zakres robót - szczegół nr S.8 (rys. I6)

Ze względu na dopuszczający stan techniczny drzwi wejściowych do zakrystii południowej tj. liczne spękania oraz nieszczelności, projektuje się ich wykucie oraz montaż nowych drzwi w nawiązaniu formą do istniejących.

Drzwi należy wykonać z drewna dębowego przy odwzorowaniu wszelkich elementów zgodnie z inwentaryzacją drzwi (rys. I.6). Drzwi o wymiarach w świetle muru 97x195cm, zabezpieczyć i lakierować w nawiązaniu do istniejącej kolorystyki stolarki drzwiowej.

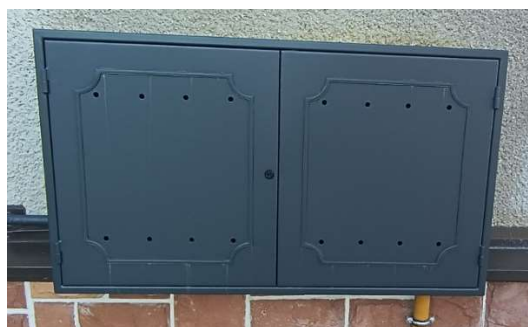
Wymiana skrzynki gazowej rys. nr A1 – Rzut przyziemia - zakres robót - szczegół nr S.10

Budynek kościoła posiada dwa przyłącza do sieci gazowej oraz dwie skrzynki gazowe od strony południowej i strony wschodniej kościoła.

Na etapie budowy kaplicy cmentarnej wykonano policznikową zewnętrzną instalację gazową do budynku kaplicy z budynku kościoła, w miejscu istniejącej wschodniej skrzynki gazowej.

W związku z wykonywanymi robotami oraz z powodów estetycznych skrzynka gazowa została wymieniona na nową, której charakter wizualny odbiega od obiektu zabytkowego. Istniejącą skrzynkę należy dostosować wizualnie – ujednolicić kolorystycznie z elewacją, skrzynkę należy wykonać w kolorach popieli RAL7035

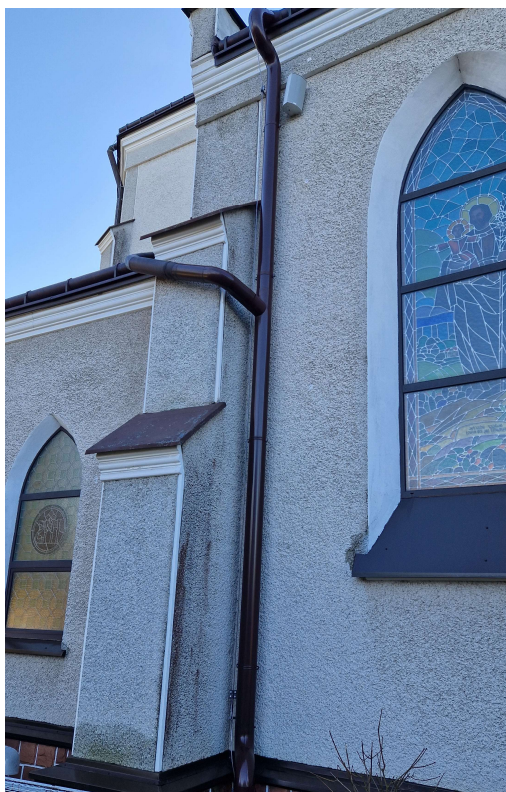
Uzupełnienie rur spustowych – rysunek poglądowy nr A1 – Rzut przyziemia - zakres robót - szczegół RS

W latach 2014/2015 został przeprowadzony remont więźby dachowej kościoła oraz dzwonnicy, wymienione zostało pokrycie wraz z orynnowaniem ze stalowego na miedziane. Niestety w latach 2020/2021 większa część rur spustowych została skradziona. Braki zostały uzupełnione rurami stalowymi powlekanymi, które różnią się pod względem wizualnym od rur miedzianych, psuje to ogólny wizerunek odnowionego dachu i pozostałego orynnowania miedzianego. Projektuje się wymianę rur stalowych na rury miedziane na budynku kościoła o średnicy fi150mm oraz fi120mm oraz na dzwonnicy fi80mm wraz wszelkimi elementami koniecznymi do montażu.

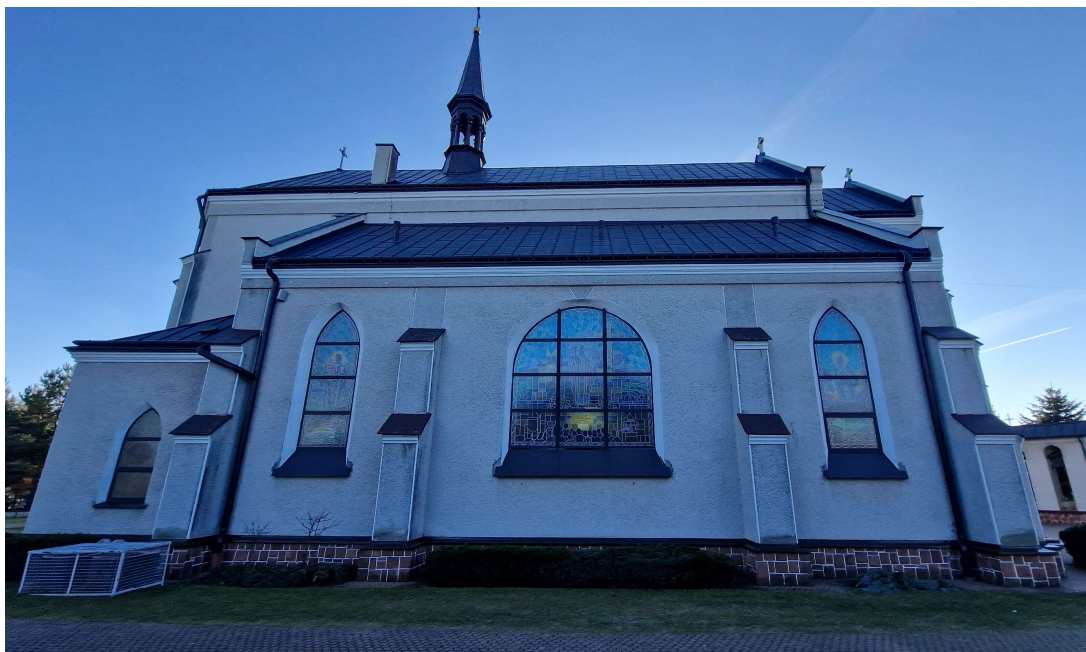
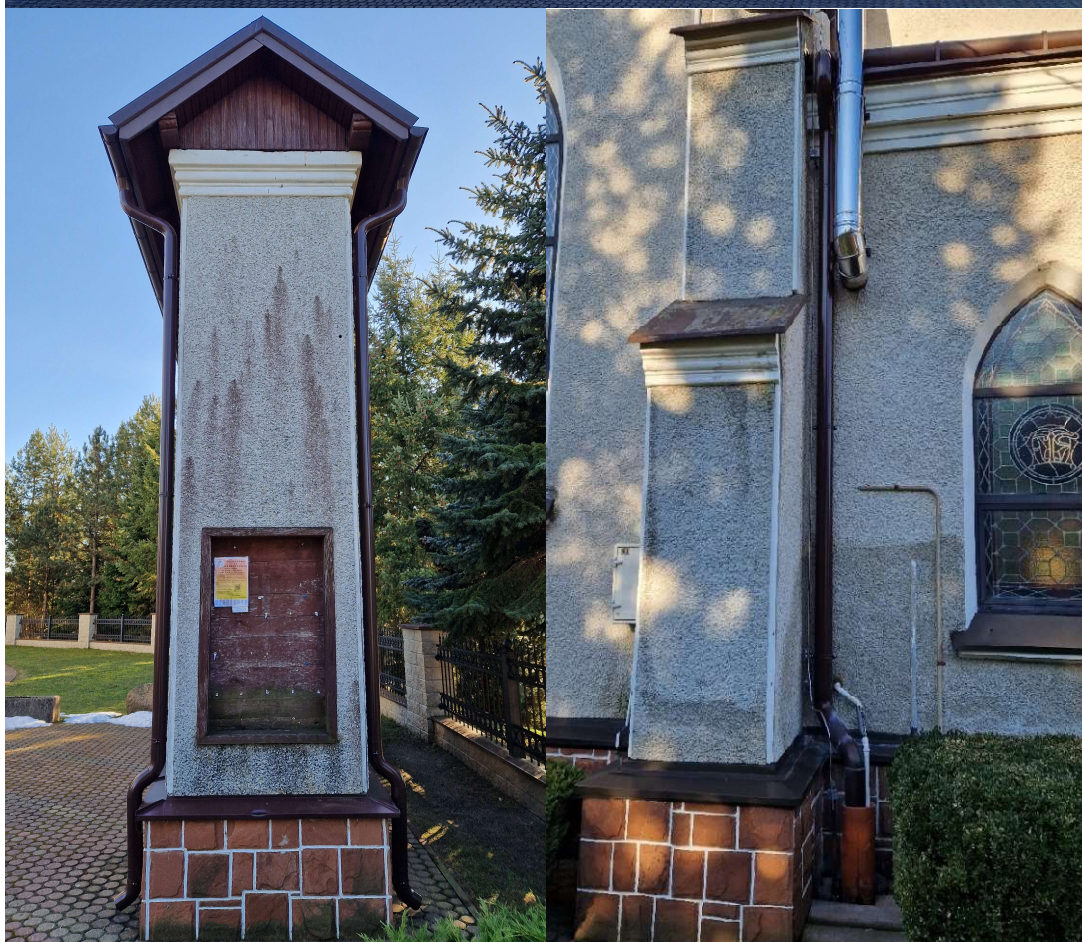
Elewacja kościoła – cyklina

Ogólny stan techniczny kościoła oraz dzwonnicy przedstawia się w dobrym stanie technicznym lecz stan cykliny zarówno kościoła jak i dzwonnicy wymaga gruntowego odczyszczenia. Na elewacjach widoczne są zacieki i zabrudzenia powstałe pod wpływem czynników atmosferycznych.

Projektuje się oczyszczenie cykliny na elewacji kościoła oraz dzwonnicy za pomocą strumienia powietrza (piaskowania) z dodatkiem materiału ściernego w postaci piasku kwarcowego. Proces odcyszczania odbywać się będzie za pomocą oczyszczarki strumieniowej KO-40-10 SGV i kompresora. Piaskowanie odbywać się będzie na sucho. Prace będą prowadzone pod ciśnieniem i wynosi w granicy od 2-4bar. Oczyszczone ściany zostaną zaimpregnowane preparatem STO ISPO Fasadenschutz BS290, hydrofobizującym, bezbarwnym oraz transparentnym impregnatem do tynków mineralnych. Preparat ogranicza wnikanie wody i substancji szkodliwych dla zabytkowych powierzchni.

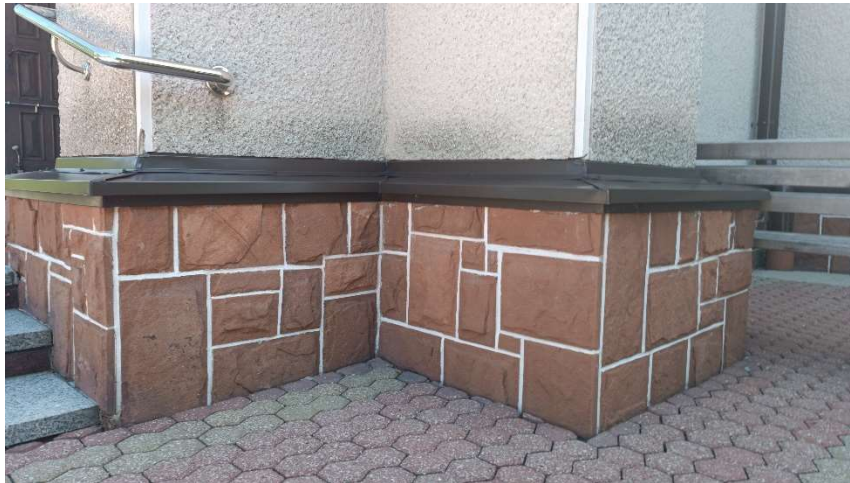
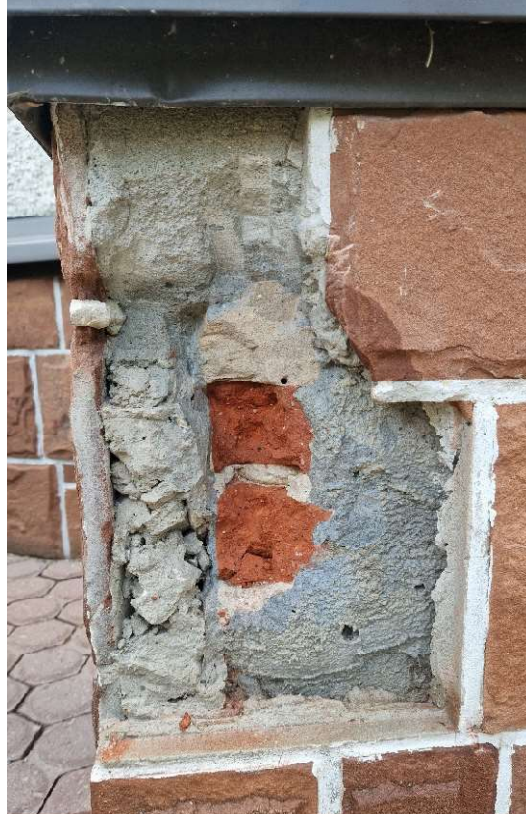
Cokół kościoła oraz dzwonnicy

Na podłożu ceglany znajduje się jedna warstwa wtórna – obecna okładzina z czerwonego piaskowca. Płyty piaskowcowe grubości ok. 2 - 2,5 cm, mocowane na zaprawie cementowej - piaskowej (szary cement) klejenie w przewadze na pełno, lokalnie punktowo. Płyty dodatkowo kotwione do podłoża stalowymi gwoździami i drutem. Warstwa zaprawy montażowej co najmniej dwukrotnie grubsza od grubości płyt piaskowcowych. Spoinowanie mało staranne o przekroju prostokątnym, nieco cofniętym z lica, wykonane zaprawą cementowo – piaskową w kontrastowym kolorze jasnoszarym (biały cement).

Podłoże ceglane zachowane w dobrym stanie technicznym. Cegły jakościowo dobrze wypalone, w kolorze czerwonym. W odkrywce nie zauważono oznak zawilgocenia

murów ceglanych od gruntu. Wyjątki stanowią obszary zawilgocenia partii cokołowej związane z nieszczelnościami systemu odprowadzenia wody z połaci dachu, widoczne przy dolnych odcinkach rur spustowych.

Okładzina ze skały osadowej, okruchowej – piaskowcowej o lepiszczu głównie krzemionkowym zachowana w dobrym stanie.

Ze względu na występowanie wtórnej warstwy na cokole tj. okładziny z czerwonego piaskowca na zaprawie cementowo-piaskowej, projektuje się jej demontaż, skucie wraz z zaprawą oraz należy zlikwidować istniejący parapet cokołu, który jest okuty blachą płaską,

okucie to zostało wykonane na istniejących pierwotnie płytkach ceramicznych, które również należy skuć, w celu doprowadzenia cokołu do pierwotnej formy.

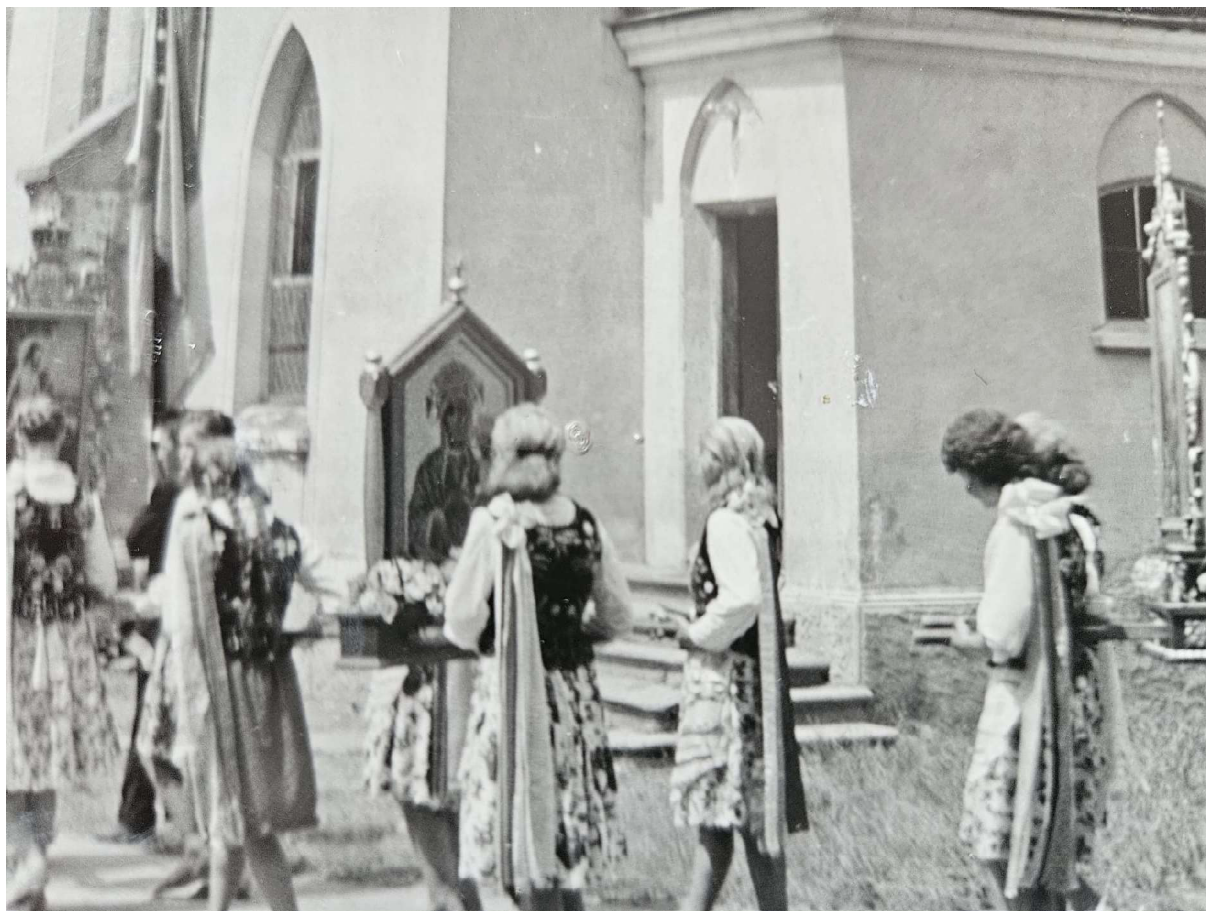
Poniżej zdjęcie archiwalne przedstawia pierwotną formę cokołu.

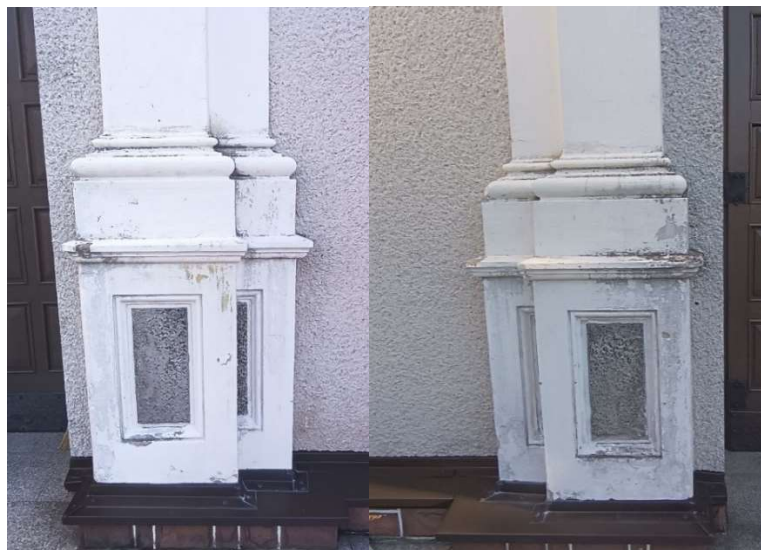
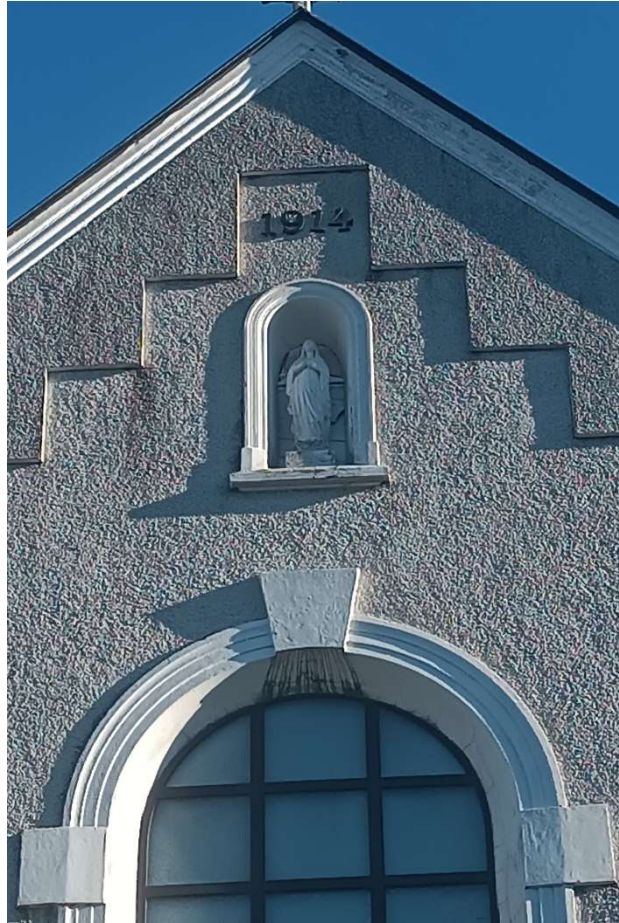
Stan zachowania

Ogólny stan zachowania elementów wystroju sztukatorskiego ocenia się jako dość dobry i mało przekształcony. Nawarstwienia mineralne i malarskie mogą być z powodzeniem usunięte. Pod względem technicznym detale znajdujące się na fasadzie oglądane z bliska są popękane, jednakże stabilne, zaprawa historyczna zachowuje spistość, lokalnie może wymagać podklejenia czy dyblowania.
